การตรวจสอบสภาพฝายและแนวทางแก้ไขปรับปรุงเพื่อเพิ่มประสิทธิภาพฝาย ในจังหวัดลำปาง

รหัสฝายที่ : WLP11040602

ชื่อฝาย ในหน่วย ชื่อลำน้ำ แมย่อง ลำน้ำสาขาของ แม่ปราบ/แม่น้ำวัง ประเภทลำน้ำ ลำห้วย วันที่สำรวจ 18 ธ.ค. 66
 หมู่บ้าน หมู่ที่ 06 นาไม้แดง ตำบล นายนาง อำเภอ สบปราบ จังหวัด ลำปาง
 ก่อสร้าง เมื่อปี พ.ศ. อายุฝาย มากกว่า 20 ปี หน่วยงานรับผิดชอบ ที่ว่าการอำเภอสบปราบ ใช้แบบมาตรฐาน : มข.2527

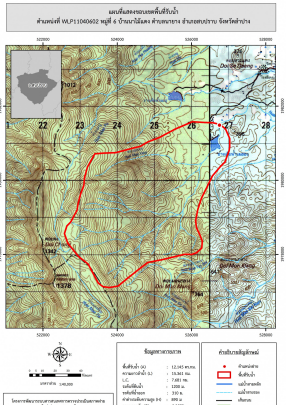
พื้นที่รับน้ำของฝายและข้อมูลประกอบ	สภาพโดยรวมของฝายและแนวทางแก้ไขปรับปรุงเบื้องต้น

<p>ข้อมูลพื้นที่รับน้ำของฝาย A = 12.145 ตารางกิโลเมตร L = 15.361 กิโลเมตร LC = 7.681 กิโลเมตร H = 890 เมตร s = 0.0579 c = 0.2 I = 55 มิลลิเมตร/ชั่วโมง Return period = 100 ปี อัตราการไหลสูงสุด = 37.14 ลบ.ม./วินาที</p>	<p>สภาพโดยรวมของฝาย</p> <p>"เป็นฝาย มข.2527 มีอายุมากกว่า 20 ปี มีสภาพในแต่ละส่วนดังนี้ ส่วน Protection เหนือน้ำ : ไม่มี ส่วนเหนือน้ำ : ไม่มี ส่วนควบคุมน้ำ : ปกติมีวัชพืชขึ้นน้อย ส่วนท้ายน้ำ : โดยรวมมีสภาพปกติ มีการกัดเซาะ ทรุดตัว และแตกร่วนน้อย มีวัชพืชขึ้นน้อยยังสามารถใช้งานได้ ส่วน Protection ท้ายน้ำ : มีการกัดเซาะ และทรุดตัวน้อย ฟังก่อสร้างเมื่อปี พ.ศ.2565 โดยที่ว่าการอำเภอสบปราบ ระบบส่งน้ำ : ปกติมีวัชพืชขึ้นน้อย มีสภาพตะกอนหน้าฝาย : มาก"</p> <p>แนวทางแก้ไขปรับปรุงเบื้องต้น</p> <p>มีสภาพโดยรวมปกติมีการยังสามารถใช้งานได้ ควรวางมาตรการขุดลอก และกำจัดวัชพืชตามเวลาที่เหมาะสม</p>
