ชื่อฝาย โป่งปลากั้ง ชื่อลำน้ำ แมย่อง ลำน้ำสาขาของ แม่ปราบ/แม่น้ำวัง ประเภทลำน้ำ ลำห้วย วันที่สำรวจ 18 ธ.ค. 66
 หมู่บ้าน หมู่ที่ 06 นาไม้แดง ตำบล นายาง อำเภอ สบปราบ จังหวัด ลำปาง
 ก่อสร้าง เมื่อปี พ.ศ. อายุฝาย มากกว่า 20 ปี หน่วยงานรับผิดชอบ ที่ว่าการอำเภอสบปราบ ใช้แบบมาตรฐาน : มข.2527

ลักษณะทั่วไป			
ประเภทของสันฝาย : ฝายไหลตกตรง	ความสูงสันฝาย : 1.30 เมตร	ความยาวสันฝาย : 14.00 เมตร	
ประตูระบายน้ำ : มี	ชนิดบานประตู : บานตรง	ขนาด (กว้าง*สูง) : 2.50*1.30	จำนวน : 1 ชุด ชนิดเครื่องยกบาน : -
อาคารบังคับน้ำ : มี			
ระบบส่งน้ำ : มี	ลักษณะคลอง : คลองตาดคอนกรีต	ขนาดท้องคลองกว้าง : 0.70 เมตร	ความยาวประมาณ : 2.00 กิโลเมตรเมตร

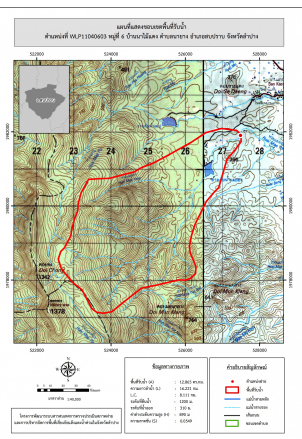
พื้นที่รับน้ำของฝายและข้อมูลประกอบ	สภาพโดยรวมของฝายและแนวทางแก้ไขปรับปรุงเบื้องต้น

<p>ข้อมูลพื้นที่รับน้ำของฝาย A = 12.865 ตารางกิโลเมตร L = 16.221 กิโลเมตร LC = 8.111 กิโลเมตร H = 890 เมตร s = 0.0549 c = 0.2 l = 50 มิลลิเมตร/ชั่วโมง Return period = 100 ปี อัตราการไหลสูงสุด = 35.76 ลบ.ม./วินาที</p>	<p>สภาพโดยรวมของฝาย "เป็นฝาย มข.2527. มีอายุมากกว่า 20 ปี มีสภาพในแต่ละส่วนดังนี้ ส่วน Protection เหนือน้ำ : ไม่มี ส่วนเหนือน้ำ : ไม่มี ส่วนควบคุมน้ำ : มีการกัดเซาะมาก ทรุดตัว และแตกร้าวน้อย โดยถูกกัดเซาะขาดด้านข้างรั้ว และมีรูโหว่มาก มีการเคลื่อนตัวน้อย ส่วนท้ายน้ำ : โดยรวมมีสภาพปกติ มีการกัดเซาะ ทรุดตัว และแตกร้าวน้อย มีวัชพืชขึ้นน้อยยังสามารถใช้งานได้ ส่วน Protection ท้ายน้ำ : มีการกัดเซาะ และทรุดตัวปานกลาง ที่ก่อสร้างเมื่อปี พ.ศ.2565 โดยที่ว่าการอำเภอสบปราบ ระบบส่งน้ำ : ปกติมีวัชพืชขึ้นน้อย มีสภาพตะกอนหน้าฝาย : มาก"</p> <p>แนวทางแก้ไขปรับปรุงเบื้องต้น ควรได้รับการปรับปรุงซ่อมแซมส่วนที่ถูกกัดเซาะโดยการขุดดินออกบดอัดใหม่ และก่อสร้างส่วน Protection เหนือน้ำ และส่วน Protection ท้ายน้ำ โดยใช้หินเรียงกลองเกเปียน วางมาตรการขุดลอก และกำจัดวัชพืชตามเวลาที่เหมาะสม</p>
