การตรวจสอบสภาพฝายและแนวทางแก้ไขปรับปรุงเพื่อเพิ่มประสิทธิภาพฝาย ในจังหวัดลำปาง

รหัสฝายที่ : WLP11040604

ชื่อฝาย นาเค็งเหนือ ชื่อลำน้ำ แมย่อง ลำน้ำสาขาของ แม่ปราบ/แม่น้ำวัง ประเภทลำน้ำ ลำห้วย วันที่สำรวจ 18 ธ.ค. 66
 หมู่บ้าน หมู่ที่ 06 นาไม้แดง ตำบล นายนาง อำเภอ สบปราบ จังหวัด ลำปาง
 ก่อสร้าง เมื่อปี พ.ศ. อายุฝาย มากกว่า 20 ปี หน่วยงานรับผิดชอบ ที่ว่าการอำเภอสบปราบ ใช้แบบมาตรฐาน : มข.2527

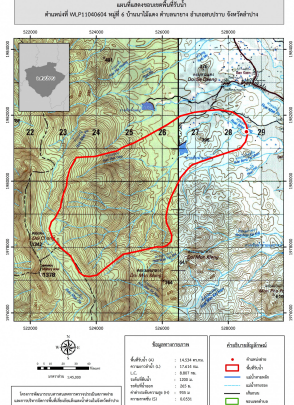
พื้นที่รับน้ำของฝายและข้อมูลประกอบ	สภาพโดยรวมของฝายและแนวทางแก้ไขปรับปรุงเบื้องต้น

<p>ข้อมูลพื้นที่รับน้ำของฝาย</p> <p>A = 14.534 ตารางกิโลเมตร</p> <p>L = 17.614 กิโลเมตร</p> <p>LC = 8.807 กิโลเมตร</p> <p>H = 935 เมตร</p> <p>s = 0.0531</p> <p>c = 0.2</p> <p>l = 50 มิลลิเมตร/ชั่วโมง</p> <p>Return period = 100 ปี</p> <p>อัตราการไหลสูงสุด = 40.4 ลบ.ม./วินาที</p>	<p>สภาพโดยรวมของฝาย</p> <p>"เป็นฝาย มข.2527 มีอายุมากกว่า 20 ปี มีสภาพในแต่ละส่วนดังนี้ ส่วน Protection เหนือน้ำ : ไม่มี ส่วนเหนือน้ำ : ไม่มี ส่วนควบคุมน้ำ : มีการกัดเซาะ ทรุด้ตัว แคร็ก และเคลื่อนตัวน้อย มีการทูลเสาตอม่อออกเพื่อช่วยในการระบายน้ำส่งผลให้ตัวฝายแตกร้าวเล็กน้อย มีวัชพืชขึ้นน้อยโดยรวมยังสามารถใช้งานได้ ส่วนท้ายน้ำ : มีการกัดเซาะ ทรุด้ตัว และแตกร้าวน้อยมีวัชพืชขึ้นน้อยโดยรวมยังสามารถใช้งานได้ ส่วน Protection ท้ายน้ำ : ไม่มี ระบบส่งน้ำ : ปกติมีวัชพืชขึ้นน้อย มีสภาพตะกอนหน้าฝาย : มาก"</p> <p>แนวทางแก้ไขปรับปรุงเบื้องต้น</p> <p>มีสภาพโดยรวมยังพอใช้งานได้เนื่องจากสภาพฝายมีอายุการใช้งานค่อนข้างมากหากซ่อมแซมอาจไม่คุ้มค่า และอาจไม่ทันทานดังนั้นสามารถใช้งานต่อไปได้แต่หากเกิดความเสียหายเพิ่มเติมควรรื้อถอน และก่อสร้างใหม่ ระหว่างการใช้งานควรวางมาตรการขุดลอก และกำจัดวัชพืชตามเวลาที่เหมาะสม</p>
