ชื่อฝาย - ชื่อลำน้ำ ห้วยหมู ลำน้ำสาขาของ แม่ปราบ/แม่น้ำวัง ประเภทลำน้ำ ลำห้วย วันที่สำรวจ 18 ธ.ค. 66
 หมู่บ้าน หมู่ที่ 07 แก่น ตำบล นายาง อำเภอ สบปราบ จังหวัด ลำปาง
 ก่อสร้าง เมื่อปี พ.ศ. อายุฝาย มากกว่า 10 ปี หน่วยงานรับผิดชอบ ที่ว่าการอำเภอสบปราบ ออกแบบเอง

พิกัดฝาย			
X(UTM)	528088	Y(UTM)	1984703
ลักษณะทั่วไป			
ประเภทของสันฝาย : ฝายไหลตกตรง	ความสูงสันฝาย : 1.20 เมตร	ความยาวสันฝาย : 8.00 เมตร	
ประตูระบายน้ำ : ไม่มี	ชนิดบานประตู : -	ขนาด (กว้าง*สูง) : -	จำนวน : - ชุด ชนิดเครื่องยกบาน : -
อาคารบังคับน้ำ : ไม่มี			
ระบบส่งน้ำ : ไม่มี	ลักษณะคลอง : -	ขนาดท้องคลองกว้าง : - เมตร	ความยาวประมาณ : - กิโลเมตรเมตร
ข้อมูลประวัติการซ่อม			
ปี พ.ศ.	รายการซ่อม	หน่วยงาน	หมายเหตุ

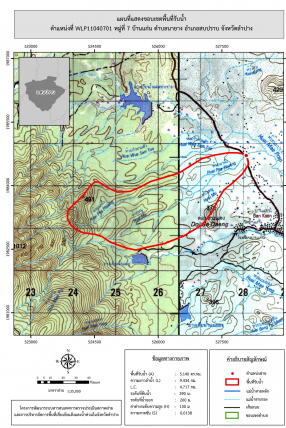
พื้นที่รับน้ำของฝายและข้อมูลประกอบ	สภาพโดยรวมของฝายและแนวทางแก้ไขปรับปรุงเบื้องต้น

<p>ข้อมูลพื้นที่รับน้ำของฝาย</p> <p>A = 5.14 ตารางกิโลเมตร</p> <p>L = 9.434 กิโลเมตร</p> <p>LC = 4.717 กิโลเมตร</p> <p>H = 130 เมตร</p> <p>s = 0.0138</p> <p>c = 0.2</p> <p>I = 50 มิลลิเมตร/ชั่วโมง</p> <p>Return period = 100 ปี</p> <p>อัตราการไหลสูงสุด = 14.29 ลบ.ม./วินาที</p>	<p>สภาพโดยรวมของฝาย</p> <p>เนื่องจากตัวฝายได้รับความเสียหายค่อนข้างมากไม่คุ้มค่าในการปรับปรุงซ่อมแซม ควรรื้อถอนและก่อสร้างใหม่</p> <p>แนวทางแก้ไขปรับปรุงเบื้องต้น</p> <p>"ควรรื้อถอน และก่อสร้างใหม่โดยให้พิจารณาจาก 4 ส่วนดังนี้</p> <ol style="list-style-type: none"> 1.มีรูปแบบของฝายให้เหมาะสมกับลักษณะภูมิประเทศ ความลาดชันและปริมาณตะกอนในลำน้ำ 2.ความยาวสันฝายไม่น้อยกว่าความกว้างลำน้ำเดิม 3.ความสูงสันฝายเหมาะสมไม่ทำให้เกิดน้ำล้นตลิ่งในช่วงน้ำหลาก 4.อาคารสลายพลังงานด้านหลังตัวฝายสามารถลดพลังงานของน้ำไม่ทำให้เกิดการกัดเซาะท้ายฝาย"
