ชื่อฝาย ประปาหมู่ 9 ชื่อลำน้ำ แมย่อง ลำน้ำสาขาของ แม่ปราบ/แม่น้ำวัง ประเภทลำน้ำ ลำห้วย วันที่สำรวจ 18 ธ.ค. 66
 หมู่บ้าน หมู่ที่ 09 แมย่อง ตำบล นายาง อำเภอ สบปราบ จังหวัด ลำปาง
 ก่อสร้าง เมื่อปี พ.ศ. อายุฝาย มากกว่า 10 ปี หน่วยงานรับผิดชอบ อบต.นายาง ออกแบบเอง

พิกัดฝาย			
X(UTM)	526131	Y(UTM)	1979703
ลักษณะทั่วไป			
ประเภทของสันฝาย : ฝายสันกว้าง	ความสูงสันฝาย : 1.00 เมตร	ความยาวสันฝาย : 14.00 เมตร	
ประตูระบายน้ำ : ไม่มี	ชนิดบานประตู : -	ขนาด (กว้าง*สูง) : -	จำนวน : - ชุด ชนิดเครื่องยกบาน : -
อาคารบังคับน้ำ : ไม่มี			
ระบบส่งน้ำ : ไม่มี	ลักษณะคลอง : -	ขนาดท้องคลองกว้าง : - เมตร	ความยาวประมาณ : - กิโลเมตรเมตร
ข้อมูลประวัติการซ่อม			
ปี พ.ศ.	รายการซ่อม	หน่วยงาน	หมายเหตุ

ผลการตรวจสอบสภาพฝาย

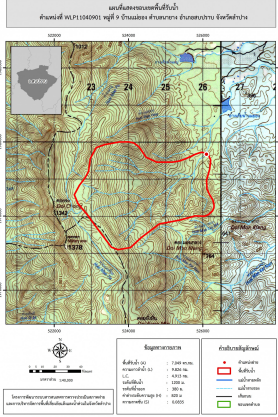
พื้นที่รับน้ำของฝายและข้อมูลประกอบ	สภาพโดยรวมของฝายและแนวทางแก้ไขปรับปรุงเบื้องต้น

<p>ข้อมูลพื้นที่รับน้ำของฝาย</p> <p>A = 7.049 ตารางกิโลเมตร</p> <p>L = 9.826 กิโลเมตร</p> <p>LC = 4.913 กิโลเมตร</p> <p>H = 820 เมตร</p> <p>s = 0.0835</p> <p>c = 0.2</p> <p>I = 90 มิลลิเมตร/ชั่วโมง</p> <p>Return period = 100 ปี</p> <p>อัตราการไหลสูงสุด = 35.28 ลบ.ม./วินาที</p>	<p>สภาพโดยรวมของฝาย</p> <p>เนื่องจากตัวฝายได้รับความเสียหายค่อนข้างมากไม่คุ้มค่าในการปรับปรุงซ่อมแซม ควรรื้อถอนและก่อสร้างใหม่ (เคยปรับปรุงซ่อมแซมแล้วโดยทาง อบต.นายาง แต่ไม่ได้ผลปัจจุบันตัวฝายได้รับความเสียหายมากไม่สามารถใช้งานได้)</p> <p>แนวทางแก้ไขปรับปรุงเบื้องต้น</p> <p>"ควรรื้อถอน และก่อสร้างใหม่โดยให้พิจารณาจาก 4 ส่วนดังนี้</p> <ol style="list-style-type: none"> 1. มีรูปแบบของฝายให้เหมาะสมกับลักษณะภูมิประเทศ ความลาดชันและปริมาณตะกอนในลำน้ำ 2. ความยาวสันฝายไม่น้อยกว่าความกว้างลำน้ำเดิม 3. ความสูงสันฝายเหมาะสมไม่ทำให้เกิดน้ำล้นตลิ่งในช่วงน้ำหลาก 4. อาคารสลายพลังงานด้านหลังตัวฝายสามารถลดพลังงานของน้ำไม่ทำให้เกิดการกัดเซาะท้ายฝาย"
