การตรวจสอบสภาพฝายและแนวทางแก้ไขปรับปรุงเพื่อเพิ่มประสิทธิภาพฝาย ในจังหวัดลำปาง

รหัสฝายที่ : WLP11040902

ชื่อฝาย นามาม ชื่อลำน้ำ แม่ย่อง ลำน้ำสาขาของ แม่ปราบ/แม่น้ำวัง ประเภทลำน้ำ ลำห้วย วันที่สำรวจ 18 ธ.ค. 66  
หมู่บ้าน หมู่ที่ 09 แม่ย่อง ตำบล นายนาง อำเภอ สบปราบ จังหวัด ลำปาง  
ก่อสร้าง เมื่อปี พ.ศ. อายุฝาย มากกว่า 30 ปี หน่วยงานรับผิดชอบ ที่ว่าการอำเภอสบปราบ ออกแบบเอง

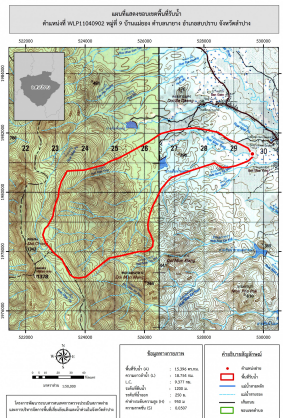
| พื้นที่รับน้ำของฝายและข้อมูลประกอบ | สภาพโดยรวมของฝายและแนวทางแก้ไขปรับปรุงเบื้องต้น |
|---|---|
| <p>พื้นที่รับน้ำของฝาย</p> <p>A = 15.396 ตารางกิโลเมตร</p> <p>L = 18.754 กิโลเมตร</p> <p>LC = 9.377 กิโลเมตร</p> <p>H = 950 เมตร</p> <p>s = 0.0507</p> <p>c = 0.2</p> <p>I = 50 มิลลิเมตร/ชั่วโมง</p> <p>Return period = 100 ปี</p> <p>อัตราการไหลสูงสุด = 42.8 ลบ.ม./วินาที</p> | <p>สภาพโดยรวมของฝาย</p> <p>"เป็นฝาย คสล. มีอายุมากกว่า 30 ปี มีสภาพในแต่ละส่วนดังนี้ ส่วน Protection เหนือน้ำ : ไม่มี ส่วนเหนือน้ำ : ไม่มี ส่วนควบคุมน้ำ : มีการกัดเซาะ ทรุดตัว แกร้าว รั่ว และมีรูพรุนน้อย มีวัชพืชขึ้นน้อยโดยรวมยังสามารถใช้งานได้ ส่วนท้ายน้ำ : มีการกัดเซาะ ทรุดตัว แกร้าว รั่ว และมีรูพรุนปานกลาง มีวัชพืชขึ้นน้อย ส่วน Protection ท้ายน้ำ : ไม่มี ระบบส่งน้ำ : ปกติมีวัชพืชขึ้นน้อย มีสภาพตะกอนหน้าฝาย : มาก"</p> <p>แนวทางแก้ไขปรับปรุงเบื้องต้น</p> <p>มีสภาพโดยรวมยังพอใช้งานได้เนื่องจากสภาพฝายมีอายุการใช้งานค่อนข้างมากหากซ่อมแซมอาจไม่คุ้มค่า และอาจไม่ทนทานดังนั้นสามารถใช้งานได้แต่หากเกิดความเสียหายเพิ่มเติมควรรื้อถอน และก่อสร้างใหม่ ระหว่างการใช้งานควรวางมาตรการขุดลอก และกำจัดวัชพืชตามเวลาที่เหมาะสม</p> |
