ชื่อฝาย หุ่นล้าง ชื่อลำน้ำ แม่ย่อง ลำน้ำสาขาของ แม่ปราบ/แม่น้ำวัง ประเภทลำน้ำ ลำห้วย วันที่สำรวจ 18 ธ.ค. 66  
หมู่บ้าน หมู่ที่ 09 แม่ย่อง ตำบล นายนาง อำเภอ สบปราบ จังหวัด ลำปาง  
ก่อสร้าง เมื่อปี พ.ศ. อายุฝาย มากกว่า 30 ปี หน่วยงานรับผิดชอบ อบต.นายนาง ออกแบบเอง

ผลการตรวจสอบสภาพฝาย

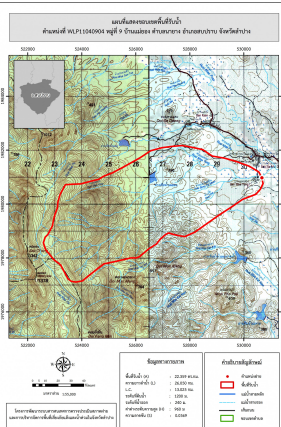
| พื้นที่รับน้ำของฝายและข้อมูลประกอบ | สภาพโดยรวมของฝายและแนวทางแก้ไขปรับปรุงเบื้องต้น |
|---|---|
| <p>ข้อมูลพื้นที่รับน้ำของฝาย</p> <p>A = 22.359 ตารางกิโลเมตร</p> <p>L = 26.05 กิโลเมตร</p> <p>LC = 13.025 กิโลเมตร</p> <p>H = 960 เมตร</p> <p>s = 0.0369</p> <p>c = 0.2</p> <p>I = มิลลิเมตร/ชั่วโมง</p> <p>Return period = 100 ปี</p> <p>อัตราการไหลสูงสุด = 55.93 ลบ.ม./วินาที</p> | <p>สภาพโดยรวมของฝาย</p> <p>"เป็นฝาย คสล. มีอายุมากกว่า 30 ปี มีสภาพในแต่ละส่วนดังนี้ ส่วน Protection เหนือน้ำ : ไม่มี ส่วนเหนือน้ำ : ไม่มี ส่วนควบคุมน้ำ : มีการกัดเซาะ ทรุดตัว แตกร้าว รั่ว และมีรูโพรงน้อยมีวัชพืชขึ้นน้อยโดยรวมยังสามารถใช้งานได้ ส่วนท้ายน้ำ : มีการกัดเซาะ ทรุดตัว และแตกร่วนน้อยมีวัชพืชขึ้นน้อยโดยรวมยังสามารถใช้งานได้ ส่วน Protection ท้ายน้ำ : ไม่มี ระบบส่งน้ำ : ปกติมีวัชพืชขึ้นน้อย มีสภาพตะกอนหน้าฝาย : มาก มีการปรับปรุงซ่อมแซมเมื่อปี พ.ศ.2565 โดยทาง อบต.นายนาง"</p> <p>แนวทางแก้ไขปรับปรุงเบื้องต้น</p> <p>มีสภาพโดยรวมยังพอใช้งานได้เนื่องจากสภาพฝายมีอายุการใช้งานค่อนข้างมากหากซ่อมแซมอาจไม่คุ้มค่า และอาจไม่ทนทานดังนั้นสามารถใช้งานต่อไปได้แต่หากเกิดความเสียหายเพิ่มเติมควรรื้อถอน และก่อสร้างใหม่ ระหว่างการใช้งานควรวางมาตรการขุดลอก และกำจัดวัชพืชตามเวลาที่เหมาะสม</p> |

| พื้นที่รับน้ำของฝายและข้อมูลประกอบ | สภาพโดยรวมของฝายและแนวทางแก้ไขปรับปรุงเบื้องต้น |
