ชื่อฝาย -

ชื่อลำน้ำ แม่ตาล

จังหวัด ลำปาง

หน่วยงานรับผิดชอบ เทศบาลตำบลห้างฉัตร ออกแบบเอง

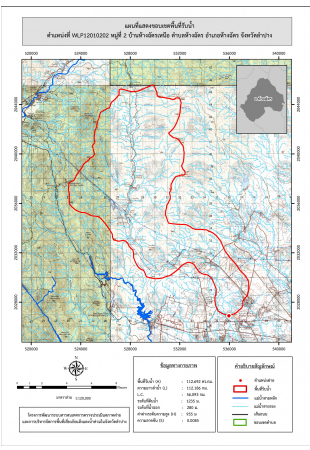
| พื้นที่รับน้ำของฝายและข้อมูลประกอบ | สภาพโดยรวมของฝายและแนวทางแก้ไขปรับปรุงเบื้องต้น |
|---|---|
| | <p><u>ข้อมูลพื้นที่รับน้ำของฝาย</u></p> <p>A = 112.692 ตารางกิโลเมตร</p> <p>L = 112.186 กิโลเมตร</p> <p>LC = 56.093 กิโลเมตร</p> <p>H = 955 เมตร</p> <p>s = 0.0085</p> <p>Return period = 100 ปี</p> <p>อัตราการไหลสูงสุด = 154.99 ลบ.ม./วินาที</p> |
