ชื่อฝาย ขามแดง ชื่อลำน้ำ แม่ตาล ลำน้ำสาขาของ แม่น้ำว/แม่น้ำวัง ประเภทลำน้ำ ลำห้วย วันที่สำรวจ 2 ต.ค. 66
 หมู่บ้าน หมู่ที่ 02 ห้างฉัตรเหนือ ตำบล ห้างฉัตร อำเภอ ห้างฉัตร จังหวัด ลำปาง
 ก่อสร้าง เมื่อปี พ.ศ. อายุฝาย มากกว่า 20 ปี หน่วยงานรับผิดชอบ เทศบาลตำบลห้างฉัตร ใช้แบบมาตรฐาน : มข.2527

ผลการตรวจสอบสภาพฝาย

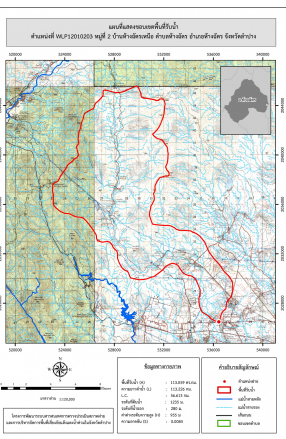
พื้นที่รับน้ำของฝายและข้อมูลประกอบ	สภาพโดยรวมของฝายและแนวทางแก้ไขปรับปรุงเบื้องต้น

<p>ข้อมูลพื้นที่รับน้ำของฝาย A = 113.059 ตารางกิโลเมตร L = 113.226 กิโลเมตร LC = 56.613 กิโลเมตร H = 955 เมตร s = 0.0084 Return period = 100 ปี อัตราการไหลสูงสุด = 155.31 ลบ.ม./วินาที</p>	<p>สภาพโดยรวมของฝาย</p> <p>"เป็นฝายสันมน คลส. ก่อสร้างเมื่อ พ.ศ.2559 มีอายุ 7 ปี มีสภาพในแต่ละส่วนดังนี้ ส่วน Protection เหนือน้ำ : ไม่มี ส่วนเหนือน้ำ : ปกติมีวัชพืชขึ้นน้อย ส่วนควบคุมน้ำ : ปกติมีวัชพืชขึ้นน้อย ส่วนท้ายน้ำ : ปกติมีวัชพืชขึ้นน้อย ส่วน Protection ท้ายน้ำ : มีการกัดเซาะน้อย โดยรวมปกติมีวัชพืชขึ้นน้อย ระบบส่งน้ำ : ไม่มี มีสภาพตะกอนหน้าฝาย : ปานกลาง"</p> <p>แนวทางแก้ไขปรับปรุงเบื้องต้น</p> <p>มีสภาพโดยรวมปกติ ควรวางมาตรการขุดลอก และกำจัดวัชพืชตามเวลาที่เหมาะสม</p>
