ชื่อฝาย - ชื่อลำน้ำ แม่ฮั่น ลำน้ำสาขาของ แม่ไพร/แม่ต๋อย/แม่น้ำวัง ประเภทลำน้ำ ลำห้วย วันที่สำรวจ 12 ต.ค. 66  
หมู่บ้าน หมู่ที่ 02 ล้อง ตำบล หองหล่ม อำเภอ ห้างฉัตร จังหวัด ลำปาง  
ก่อสร้าง เมื่อปี พ.ศ. อายุฝาย มากกว่า 10 ปี หน่วยงานรับผิดชอบ อบต.หองหล่ม ออกแบบเอง

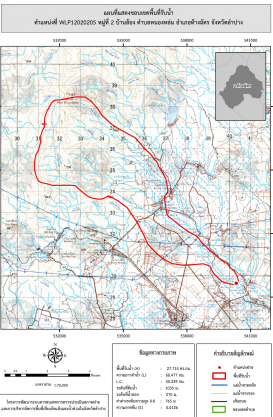
| พื้นที่รับน้ำของฝายและข้อมูลประกอบ | สภาพโดยรวมของฝายและแนวทางแก้ไขปรับปรุงเบื้องต้น |
|---|---|
| <p>ข้อมูลพื้นที่รับน้ำของฝาย</p> <p>A = 27.714 ตารางกิโลเมตร</p> <p>L = 60.477 กิโลเมตร</p> <p>LC = 30.239 กิโลเมตร</p> <p>H = 765 เมตร</p> <p>s = 0.0126</p> <p>Return period = 100 ปี</p> <p>อัตราการไหลสูงสุด = 64.03 ลบ.ม./วินาที</p> | <p>สภาพโดยรวมของฝาย</p> <p>"เป็นฝาย คสล. มีอายุมากกว่า 10 ปี มีสภาพในแต่ละส่วนดังนี้ ส่วน Protection เหนือน้ำ : ไม่มี ส่วนเหนือน้ำ : ไม่มี ส่วนควบคุมน้ำ : ปกติมีวัชพืชขึ้นน้อย ส่วนท้ายน้ำ : ปกติมีวัชพืชขึ้นน้อย ส่วน Protection ท้ายน้ำ : ไม่มี ระบบส่งน้ำ : ไม่มี มีสภาพตะกอนหน้าฝาย : ปานกลาง"</p> <p>แนวทางแก้ไขปรับปรุงเบื้องต้น</p> <p>"มีสภาพโดยรวมปกติ ควรวางแผนการขุดลอก และกำจัดวัชพืชตามเวลาที่เหมาะสม"</p> |
