# การตรวจสภาพฝายและแนวทางแก้ไขปรับปรุงเพื่อเพิ่มประสิทธิภาพฝาย ในจังหวัดลำปาง

รหัสฝายที่ : WLP12020207

ชื่อฝาย - ชื่อลำน้ำ แม่โพธิ์ ลำน้ำสาขาของ แม่ต๋อย/แม่น้ำวัง ประเภทลำน้ำ ลำห้วย วันที่สำรวจ 12 ต.ค. 66  
หมู่บ้าน หมู่ที่ 02 ล้อง ตำบล หองหล่ม อำเภอ ห้างฉัตร จังหวัด ลำปาง  
ก่อสร้าง เมื่อปี พ.ศ. อายุฝาย มากกว่า 15 ปี หน่วยงานรับผิดชอบ อบต.หองหล่ม ออกแบบเอง

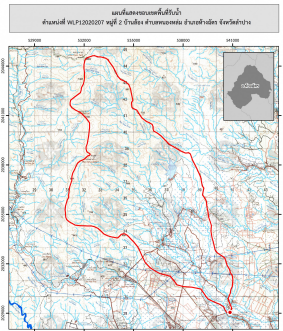
| พื้นที่รับน้ำของฝายและข้อมูลประกอบ | สภาพโดยรวมของฝายและแนวทางแก้ไขปรับปรุงเบื้องต้น |
|---|---|
| <div><p>แผนที่พื้นที่รับน้ำของฝาย<br/>คำนวณปี WLP12020207 วันที่ 2 ธันวาคม 2562<br/>ข้อมูลพื้นที่รับน้ำ : 74.089 ตารางกิโลเมตร<br/>L = 126.011 กิโลเมตร<br/>LC = 63.006 กิโลเมตร<br/>H = 980 เมตร<br/>s = 0.0078<br/>Return period = 100 ปี<br/>อัตราการไหลสูงสุด = 118.99 ลบ.ม./วินาที</p></div> | <p><b>สภาพโดยรวมของฝาย</b></p> <p>"เป็นฝาย คสล. มีอายุมากกว่า 20 ปี มีสภาพในแต่ละส่วนดังนี้ ส่วน Protection เหนือน้ำ : ไม่มี ส่วนเหนือน้ำ : ไม่มี ส่วนควบคุมน้ำ : มีการกัดเซาะ ทรุดตัว แตกร้าว รั่ว มีรูโหว่ และมีการเคลื่อนตัวปานกลาง มีวัชพืชขึ้นน้อย ส่วนท้ายน้ำ : มีการกัดเซาะ ทรุดตัว แตกร้าว รั่ว มีรูโหว่ และมีการเคลื่อนตัวปานกลาง มีวัชพืชขึ้นน้อย ส่วน Protection ท้ายน้ำ : ปกติมีวัชพืชขึ้นน้อย ระบบส่งน้ำ : ปกติมีวัชพืชขึ้นน้อย มีสภาพตะกอนหน้าฝาย : ปานกลาง"</p> <p><b>แนวทางแก้ไขปรับปรุงเบื้องต้น</b></p> <p>"ตัวฝายได้รับความเสียหายทรุดโทรมค่อนข้างมากการปรับปรุงอาจไม่คุ้มค่า และมีโอกาสเสี่ยงที่จะเสียหายหลังการซ่อมแซม<br/>สามารถใช้งานต่อไปได้จนกว่าจะหมดสภาพหลังจากนั้นควรรื้อถอน และก่อสร้างใหม่ "</p> |
