ชื่อฝาย - ชื่อลำน้ำ แม่โพร ลำน้ำสาขาของ แม่ตุ่ย ประเภทลำน้ำ ลำห้วย วันที่สำรวจ 12 ต.ค. 66  
หมู่บ้าน หมู่ที่ 03 หลิ่งก้าน ตำบล หองหล่ม อำเภอ ห้างฉัตร จังหวัด ลำปาง  
ก่อสร้าง เมื่อปี พ.ศ. อายุฝาย มากกว่า 15 ปี หน่วยงานรับผิดชอบ อบต.หองหล่ม ออกแบบเอง

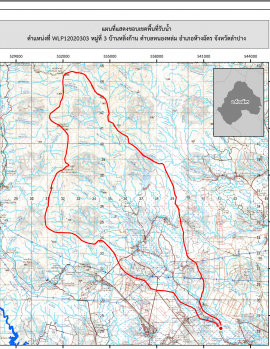
| พื้นที่รับน้ำของฝายและข้อมูลประกอบ | สภาพโดยรวมของฝายและแนวทางแก้ไขปรับปรุงเบื้องต้น |
|---|---|
| <div><p>แผนที่พื้นที่รับน้ำของฝาย<br/>ข้อมูล WLP12020303 หมู่ 3 ตำบลห้างฉัตร อำเภอห้างฉัตร จังหวัดลำปาง</p><p>ข้อมูลพื้นที่รับน้ำของฝาย<br/>A = 74.61 ตารางกิโลเมตร<br/>L = 127.331 กิโลเมตร<br/>LC = 63.666 กิโลเมตร<br/>H = 990 เมตร<br/>s = 0.0078<br/>Return period = 100 ปี<br/>อัตราการไหลสูงสุด = 119.52 ลบ.ม./วินาที</p></div> | <p><b>สภาพโดยรวมของฝาย</b><br/>"เป็นฝาย คสล. มีอายุมากกว่า 15 ปี มีสภาพในแต่ละส่วนดังนี้ ส่วน Protection เหนือน้ำ : ไม่มี ส่วนเหนือน้ำ : ไม่มี ส่วนควบคุมน้ำ : ปกติมีวัชพืชขึ้นน้อย ส่วนท้ายน้ำ : ปกติมีวัชพืชขึ้นน้อย ส่วน Protection ท้ายน้ำ : มีการกัดเซาะปานกลาง ทรุดตัว แตกกร้าว และเคลื่อนตัวน้อย ระบบส่งน้ำ : ไม่มี มีสภาพตะกอนหน้าฝาย : น้อย"</p> <p><b>แนวทางแก้ไขปรับปรุงเบื้องต้น</b><br/>"มีสภาพโดยรวมปกติ แต่ส่วน Protection ท้ายน้ำควรได้รับการปรับปรุงเนื่องจากมีการกัดเซาะเดิมทาง อบต.หองหล่มได้ก่อสร้างกำแพงคสล. แต่ไม่สามารถป้องกันได้<br/>ควรใช้เป็นหินเรียงในร่องเกเบี้ยนเพื่อป้องกันการกัดเซาะทั้งตลิ่งด้านข้าง และท้องน้ำ<br/>ควรวางแผนการขุดลอก และกำจัดวัชพืชตามเวลาที่เหมาะสม"</p> |
