ชื่อฝาย - ชื่อลำน้ำ แม่โพธิ์ ลำน้ำสาขาของ แม่น้อย/แม่น้ำวัง ประเภทลำน้ำ ลำห้วย วันที่สำรวจ 12 ต.ค. 66
 หมู่บ้าน หมู่ที่ 05 นองหล่ม ตำบล นองหล่ม อำเภอ หางฉัตร จังหวัด ลำปาง
 ก่อสร้าง เมื่อปี พ.ศ. อายุฝาย มากกว่า 10 ปี หน่วยงานรับผิดชอบ อบต.นองหล่ม ออกแบบเอง

ผลการตรวจสอบสภาพฝาย

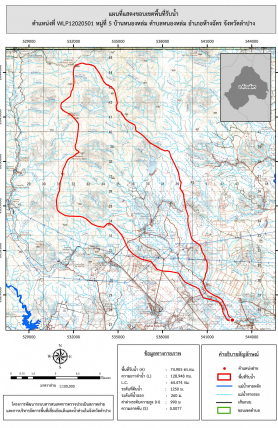
พื้นที่รับน้ำของฝายและข้อมูลประกอบ	สภาพโดยรวมของฝายและแนวทางแก้ไขปรับปรุงเบื้องต้น

<p>ข้อมูลพื้นที่รับน้ำของฝาย</p> <p>A = 74.905 ตารางกิโลเมตร L = 128.948 กิโลเมตร LC = 64.474 กิโลเมตร H = 990 เมตร s = 0.0077</p> <p>Return period = 100 ปี อัตราการไหลสูงสุด = 119.82 ลบ.ม./วินาที</p>	<p>สภาพโดยรวมของฝาย</p> <p>"เป็นฝาย คสล. มีอายุมากกว่า 10 ปี มีสภาพในแต่ละส่วนดังนี้ ส่วน Protection เหนือน้ำ : ไม่มี ส่วนเหนือน้ำ : ไม่มี ส่วนควบคุมน้ำ : ปกติมีวัชพืชขึ้นน้อย ส่วนท้ายน้ำ : ปกติมีวัชพืชขึ้นน้อย ส่วน Protection ท้ายน้ำ : ไม่มี ระบบส่งน้ำ : ไม่มี มีสภาพตะกอนหน้าฝาย : ปานกลาง"</p> <p>แนวทางแก้ไขปรับปรุงเบื้องต้น</p> <p>"มีสภาพโดยรวมปกติ ควรวางมาตรการขุดลอก และกำจัดวัชพืชตามเวลาที่เหมาะสม"</p>
