ชื่อฝาย หัวทุ่ง ชื่อลำน้ำ แม่น้ำโพธิ์ ลำน้ำสาขาของ แม่น้ำ/แม่น้ำวัง ประเภทลำน้ำ ลำห้วย วันที่สำรวจ 12 ต.ค. 66
 หมู่บ้าน หมู่ที่ 07 หัวทุ่ง ตำบล นองหล่ม อำเภอ หางฉัตร จังหวัด ลำปาง
 ก่อสร้าง เมื่อปี พ.ศ. อายุฝาย มากกว่า 15 ปี หน่วยงานรับผิดชอบ อบต.นองหล่ม ออกแบบเอง

พิกัดฝาย			
X(UTM)	544287	Y(UTM)	2027368

ลักษณะทั่วไป			
ประเภทของสันฝาย : ฝายสันกว้าง	ความสูงสันฝาย : 2.00 เมตร	ความยาวสันฝาย : 15.00 เมตร	
ประตูระบายน้ำ : ไม่มี	ชนิดบานประตู : -	ขนาด (กว้าง*สูง) : -	จำนวน : - ชุด ชนิดเครื่องยกบาน : -
อาคารบังคับน้ำ : ไม่มี			
ระบบส่งน้ำ : ไม่มี	ลักษณะคลอง : -	ขนาดท้องคลองกว้าง : - เมตร	ความยาวประมาณ : - กิโลเมตรเมตร

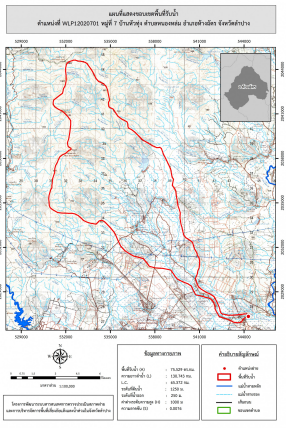
พื้นที่รับน้ำของฝายและข้อมูลประกอบ	สภาพโดยรวมของฝายและแนวทางแก้ไขปรับปรุงเบื้องต้น

<p>ข้อมูลพื้นที่รับน้ำของฝาย A = 75.529 ตารางกิโลเมตร L = 130.743 กิโลเมตร LC = 65.372 กิโลเมตร H = 1000 เมตร s = 0.0076 Return period = 100 ปี อัตราการไหลสูงสุด = 120.45 ลบ.ม./วินาที</p>	<p>สภาพโดยรวมของฝาย</p> <p>"เป็นฝาย คสล. มีอายุมากกว่า 15 ปี มีสภาพในแต่ละส่วนดังนี้ ส่วน Protection เหนือน้ำ : ไม่มี ส่วนเหนือน้ำ : ปกติมีวัชพืชขึ้นน้อย ส่วนควบคุมน้ำ : ปกติมีวัชพืชขึ้นน้อย ส่วนท้ายน้ำ : ปกติ ส่วน Protection ท้ายน้ำ : มีการกัดเซาะ และทรุดตัวน้อยน้อย โดยรวมปกติมีวัชพืชขึ้นน้อย ระบบส่งน้ำ : ไม่มี มีสภาพตะกอนหน้าฝาย : ปานกลาง"</p> <p>แนวทางแก้ไขปรับปรุงเบื้องต้น</p> <p>"มีสภาพโดยรวมปกติ ควรวางมาตรการขุดลอก และกำจัดวัชพืชตามเวลาที่เหมาะสม"</p>
