ชื่อฝาย - ชื่อลำน้ำ แม่โพธิ์ ลำน้ำสาขาของ แม่น้อย/แม่น้ำวัง ประเภทลำน้ำ ลำห้วย วันที่สำรวจ 12 ต.ค. 66
 หมู่บ้าน หมู่ที่ 08 จ้าวพิชัย ตำบล นองหล่ม อำเภอ หางฉัตร จังหวัด ลำปาง
 ก่อสร้าง เมื่อปี พ.ศ. 2559 อายุฝาย 7 หน่วยงานรับผิดชอบ อบต.นองหล่ม ออกแบบเอง

ผลการตรวจสอบสภาพฝาย

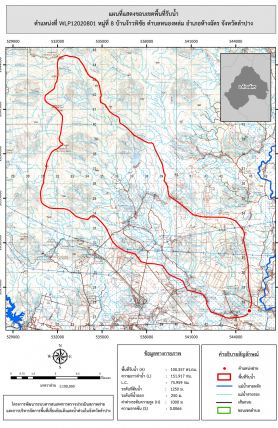
พื้นที่รับน้ำของฝายและข้อมูลประกอบ	สภาพโดยรวมของฝายและแนวทางแก้ไขปรับปรุงเบื้องต้น

<p>ข้อมูลพื้นที่รับน้ำของฝาย</p> <p>A = 100.357 ตารางกิโลเมตร</p> <p>L = 151.917 กิโลเมตร</p> <p>LC = 75.959 กิโลเมตร</p> <p>H = 1000 เมตร</p> <p>s = 0.0066</p> <p>Return period = 100 ปี</p> <p>อัตราการไหลสูงสุด = 144.07 ลบ.ม./วินาที</p>	<p>สภาพโดยรวมของฝาย</p> <p>"เป็นฝาย คสล. ก่อสร้างเมื่อปี พ.ศ.2559 มีอายุ 7 ปี มีสภาพในแต่ละส่วนดังนี้ ส่วน Protection เหนือน้ำ : ไม่มี ส่วนเหนือน้ำ : ปกติมีวัชพืชขึ้นน้อย ส่วนควบคุมน้ำ : ปกติมีวัชพืชขึ้นน้อย ส่วนท้ายน้ำ : ปกติ ส่วน Protection ท้ายน้ำ : ไม่มี ระบบส่งน้ำ : ไม่มี มีสภาพตะกอนหน้าฝาย : ปานกลาง"</p> <p>แนวทางแก้ไขปรับปรุงเบื้องต้น</p> <p>"มีสภาพโดยรวมปกติ ควรวางมาตรการขุดลอก และกำจัดวัชพืชตามเวลาที่เหมาะสม"</p>
