ชื่อฝาย - ชื่อลำน้ำ ห้วยทราย ลำน้ำสาขาของ แม่น้ำ/แม่น้ำวัง ประเภทลำน้ำ ลำห้วย วันที่สำรวจ 10 ต.ค. 66
 หมู่บ้าน หมู่ที่ 04 นาน้ำมัน ตำบล เมืองยาว อำเภอ หางฉัตร จังหวัด ลำปาง
 ก่อสร้าง เมื่อปี พ.ศ. อายุฝาย มากกว่า 30 ปี หน่วยงานรับผิดชอบ เทศบาลตำบลเมืองยาว ออกแบบเอง

ลักษณะทั่วไป			
ประเภทของสันฝาย : ฝายสันกว้าง	ความสูงสันฝาย : 2.00 เมตร	ความยาวสันฝาย : 8.00 เมตร	
ประตูระบายน้ำ : ไม่มี	ชนิดบานประตู : บานโค้ง	ขนาด (กว้าง*สูง) : -	จำนวน : - ชุด
อาคารบังคับน้ำ : มี	แบบเปิด : ฝั่งซ้าย	ชนิดบานประตู : บานตรง	ชนิดเครื่องยกบาน : -
ระบบส่งน้ำ : มี	ลักษณะคลอง : คลองดิน	ขนาดท้องคลองกว้าง : 1.00 เมตร	ความยาวประมาณ : 2.00 กิโลเมตรเมตร

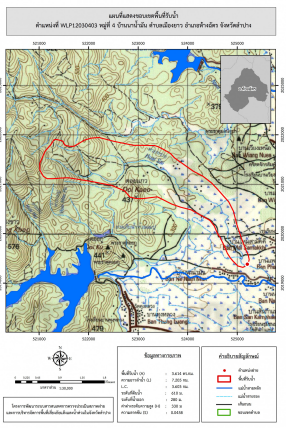
พื้นที่รับน้ำของฝายและข้อมูลประกอบ	สภาพโดยรวมของฝายและแนวทางแก้ไขปรับปรุงเบื้องต้น

<p>ข้อมูลพื้นที่รับน้ำของฝาย A = 3.614 ตารางกิโลเมตร L = 7.205 กิโลเมตร LC = 3.603 กิโลเมตร H = 330 เมตร s = 0.0458 c = 0.2 I = 90 มิลลิเมตร/ชั่วโมง Return period = 100 ปี อัตราการไหลสูงสุด = 18.08 ลบ.ม./วินาที</p>	<p>สภาพโดยรวมของฝาย "เป็นฝาย คสล. มีอายุมากกว่า 30 ปี มีสภาพในแต่ละส่วนดังนี้ ส่วน Protection เหนือน้ำ : ไม่มี ส่วนเหนือน้ำ : ไม่มี ส่วนควบคุมน้ำ : มีการกัดเซาะ ทรุดตัว แตกร้าว รั่ว และมีรูโพรงน้อย ส่วนท้ายน้ำ : มีการกัดเซาะ ทรุดตัว แตกร้าว รั่ว และมีรูโพรงน้อย ส่วน Protection ท้ายน้ำ : ไม่มี ระบบส่งน้ำ : ปกติมีวัชพืชขึ้นน้อย มีสภาพตะกอนหน้าฝาย : ปานกลาง"</p> <p>แนวทางแก้ไขปรับปรุงเบื้องต้น มีสภาพโดยรวมยังพอใช้งานได้เนื่องจากสภาพฝายมีอายุการใช้งานค่อนข้างมากหากซ่อมแซมอาจไม่คุ้มค่า และอาจไม่ทนทานดังนั้นสามารถใช้งานต่อไปได้แต่หากเกิดความเสียหายเพิ่มเติมควรรื้อถอน และก่อสร้างใหม่ ระหว่างการใช้งานควรวางแผนการขุดลอก และกำจัดวัชพืชตามเวลาที่เหมาะสม</p>
