ชื่อฝาย - ชื่อลำน้ำ แม่ปู้ ลำน้ำสาขาของ ประเภทลำน้ำ ลำห้วย วันที่สำรวจ 10 ต.ค. 66
 แม่เกียง/แม่ยาว/แม่น้ำวัง
 หมู่บ้าน หมู่ที่ 04 นาน้ำมัน ตำบล เมืองยาว อำเภอ ห้างฉัตร จังหวัด ลำปาง
 ก่อสร้าง เมื่อปี พ.ศ. 2560 อายุฝาย 6 หน่วยงานรับผิดชอบ อบจ.ลำปาง ใช้แบบมาตรฐาน : มข.2527

ลักษณะทั่วไป			
ประเภทของสันฝาย : ฝายไหลตกตรง	ความสูงสันฝาย : 1.50 เมตร	ความยาวสันฝาย : 20.00 เมตร	
ประตูปรับน้ำ : ไม่มี	ชนิดบานประตู : -	ขนาด (กว้าง*สูง) : -	จำนวน : - ชุด ชนิดเครื่องยกบาน : -
อาคารบังคับน้ำ : มี	แบบเปิด : ฝั่งซ้าย	ชนิดบานประตู : -	ชนิดเครื่องยกบาน :-
ระบบส่งน้ำ : มี	ลักษณะคลอง : คลองดิน	ขนาดท้องคลองกว้าง : 1.50 เมตร	ความยาวประมาณ : 3.00 กิโลเมตรเมตร
ข้อมูลประวัติการซ่อม			
ปี พ.ศ.	รายการซ่อม	หน่วยงาน	หมายเหตุ

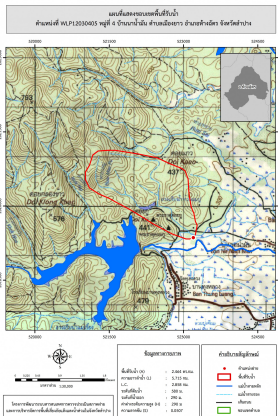
พื้นที่รับน้ำของฝายและข้อมูลประกอบ	สภาพโดยรวมของฝายและแนวทางแก้ไขปรับปรุงเบื้องต้น

<p>ข้อมูลพื้นที่รับน้ำของฝาย</p> <p>A = 2.464 ตารางกิโลเมตร</p> <p>L = 5.715 กิโลเมตร</p> <p>LC = 2.858 กิโลเมตร</p> <p>H = 290 เมตร</p> <p>s = 0.0507</p> <p>c = 0.2</p> <p>l = 90 มิลลิเมตร/ชั่วโมง</p> <p>Return period = 100 ปี</p> <p>อัตราการไหลสูงสุด = 12.33 ลบ.ม./วินาที</p>	<p>สภาพโดยรวมของฝาย</p> <p>"เป็นฝาย มข.2527 ก่อสร้างเมื่อปี พ.ศ.2560 มีอายุ 6 ปี มีสภาพในแต่ละส่วนดังนี้ ส่วน Protection เหนือน้ำ : ไม่มี ส่วนเหนือน้ำ : ไม่มี ส่วนควบคุมน้ำ : ปกติมีวัชพืชขึ้นปานกลาง ส่วนท้ายน้ำ : ปกติมีวัชพืชขึ้นน้อย ส่วน Protection ท้ายน้ำ : ไม่มี ระบบส่งน้ำ : ปกติมีวัชพืชขึ้นน้อย มีสภาพตะกอนหน้าฝาย : ปานกลาง"</p> <p>แนวทางแก้ไขปรับปรุงเบื้องต้น</p> <p>มีสภาพโดยรวมปกติ ควรวางแผนการขุดลอก และกำจัดวัชพืชตามเวลาที่เหมาะสม</p>
