การตรวจสอบสภาพฝายและแนวทางแก้ไขปรับปรุงเพื่อเพิ่มประสิทธิภาพฝาย ในจังหวัดลำปาง

รหัสฝายที่ : WLP12030406

ชื่อฝาย นางอย ชื่อลำน้ำ ห้วยเกียง ลำน้ำสาขาของ แม่น้ำ/แม่น้ำวัง ประเภทลำน้ำ ลำห้วย วันที่สำรวจ 10 ต.ค. 66  
หมู่บ้าน หมู่ที่ 04 นาน้ำมัน ตำบล เมืองยาว อำเภอ ห้างฉัตร จังหวัด ลำปาง  
ก่อสร้าง เมื่อปี พ.ศ. อายุฝาย มากกว่า 30 ปี หน่วยงานรับผิดชอบ เทศบาลตำบลเมืองยาว ออกแบบเอง

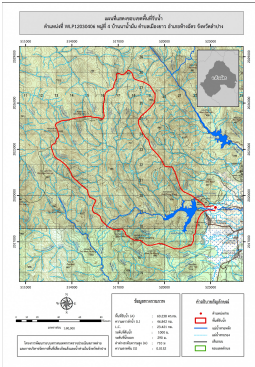
| พื้นที่รับน้ำของฝายและข้อมูลประกอบ | สภาพโดยรวมของฝายและแนวทางแก้ไขปรับปรุงเบื้องต้น |
|---|---|
| <p>ข้อมูลพื้นที่รับน้ำของฝาย<br/>A = 60.238 ตารางกิโลเมตร<br/>L = 46.842 กิโลเมตร<br/>LC = 23.421 กิโลเมตร<br/>H = 710 เมตร<br/>s = 0.0152<br/>Return period = 100 ปี<br/>อัตราการใช้สูงสุด = 104.44 ลบ.ม./วินาที</p> | <p>สภาพโดยรวมของฝาย</p> <p>"เป็นฝาย คสล. มีอายุมากกว่า 30 ปี มีสภาพในแต่ละส่วนดังนี้ ส่วน Protection เหนือหน้า : ไม่มี ส่วนเหนือหน้า : ไม่สามารถมองเห็น ส่วนควบคุมน้ำ : ปกติมีวัชพืชขึ้นปานกลาง ส่วนท้ายน้ำ : มีการกัดเซาะปานกลาง ทรุดตัว แตกร้าว และมีรูพรุนน้อย ควรได้รับการปรับปรุง ส่วน Protection ท้ายน้ำ : ไม่มี ระบบส่งน้ำ : ปกติมีวัชพืชขึ้นน้อย มีสภาพตะกอนหน้าฝาย : มาก"</p> <p>แนวทางแก้ไขปรับปรุงเบื้องต้น</p> <p>ส่วนอื่นๆของตัวฝายมีโดยรวมสภาพปกติ</p> <p>แต่ส่วนท้ายน้ำได้รับความเสียหายถูกกัดเซาะและมีการทรุดตัวควรได้รับการปรับปรุงเพื่อป้องกันผลกระทบต่อส่วนควบคุมน้ำ ควรวางแผนการขุดลอก และกำจัดวัชพืชตามเวลาที่เหมาะสม</p> |
