ชื่อฝาย - ชื่อลำน้ำ แม่ควา ลำน้ำสาขาของ แม่น้ำยม/แม่เงียง/แม่ยาว/แม่บัววัง ประเภทลำน้ำ ลำห้วย วันที่สำรวจ 11 ต.ค. 66
 หมู่บ้าน หมู่ที่ 08 แม่น้ำเหนือ ตำบล เมืองยาว อำเภอ ห้างฉัตร จังหวัด ลำปาง
 ก่อสร้าง เมื่อปี พ.ศ. อายุฝาย มากกว่า 15 ปี หน่วยงานรับผิดชอบ อบจ.ลำปาง ออกแบบเอง

ลักษณะทั่วไป			
ประเภทของสันฝาย : ฝายสันมน	ความสูงสันฝาย : 1.20 เมตร	ความยาวสันฝาย : 8.00 เมตร	
ประตูระบายน้ำ : มี	ชนิดบานประตู : บานตรง	ขนาด (กว้าง*สูง) : 1.50*1.20	จำนวน : 1 ชุด ชนิดเครื่องยกบาน : -
อาคารบังคับน้ำ : มี			
ระบบส่งน้ำ : มี	ลักษณะคลอง : คลองดิน	ขนาดท้องคลองกว้าง : 1.50 เมตร	ความยาวประมาณ : 2.00 กิโลเมตรเมตร

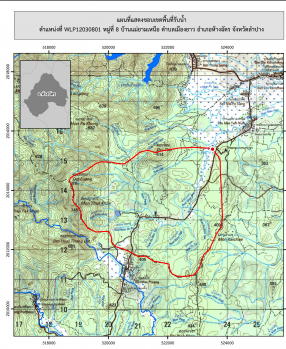
พื้นที่รับน้ำของฝายและข้อมูลประกอบ	สภาพโดยรวมของฝายและแนวทางแก้ไขปรับปรุงเบื้องต้น

<p>ข้อมูลพื้นที่รับน้ำของฝาย</p> <p>A = 15.753 ตารางกิโลเมตร L = 18.546 กิโลเมตร LC = 9.273 กิโลเมตร H = 505 เมตร s = 0.0272 c = 0.2 I = 45 มิลลิเมตร/ชั่วโมง Return period = 100 ปี อัตราการไหลสูงสุด = 39.41 ลบ.ม./วินาที</p>	<p>สภาพโดยรวมของฝาย</p> <p>"เป็นฝาย คสล. ก่อสร้างเมื่อปี พ.ศ.2560 มีอายุ 6 ปี มีสภาพในแต่ละส่วนดังนี้ ส่วน Protection เหนือน้ำ : ไม่มี ส่วนเหนือน้ำ : ปกติมีวัชพืชขึ้นน้อย ส่วนควบคุมน้ำ : ปกติมีวัชพืชขึ้นน้อย ส่วนของประตูระบายน้ำมีการก่อกำบังไม่สามารถเปิดเพื่อระบายได้ ส่วนท้ายน้ำ : ปกติมีวัชพืชขึ้นน้อย ส่วน Protection ท้ายน้ำ : ไม่มี ระบบส่งน้ำ : ปกติมีวัชพืชขึ้นน้อย มีสภาพตะกอนหน้าฝาย : มาก"</p> <p>แนวทางแก้ไขปรับปรุงเบื้องต้น</p> <p>"มีสภาพโดยรวมปกติ ควรวางมาตรการขุดลอก และกำจัดวัชพืชตามเวลาที่เหมาะสม"</p>
