ชื่อฝาย - ชื่อลำน้ำ แม่ยาม ลำน้ำสาขาของ ประเภทลำน้ำ ลำห้วย วันที่สำรวจ 11 ต.ค. 66
 หมู่บ้าน หมู่ที่ 08 แม่ยามเหนือ ตำบล เมืองยาว อำเภอ ห้างฉัตร จังหวัด ลำปาง
 ก่อสร้าง เมื่อปี พ.ศ. อายุฝาย มากกว่า 20 ปี หน่วยงานรับผิดชอบ เทศบาลตำบลเมืองยาว ออกแบบเอง

ผลการตรวจสอบสภาพฝาย

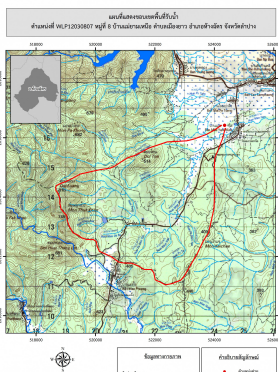
| พื้นที่รับน้ำของฝายและข้อมูลประกอบ | สภาพโดยรวมของฝายและแนวทางแก้ไขปรับปรุงเบื้องต้น |

| พื้นที่รับน้ำของฝายและข้อมูลประกอบ | สภาพโดยรวมของฝายและแนวทางแก้ไขปรับปรุงเบื้องต้น |
|--|---|
| <p>ข้อมูลพื้นที่รับน้ำของฝาย A = 17.792 ตารางกิโลเมตร L = 18.221 กิโลเมตร LC = 9.111 กิโลเมตร H = 460 เมตร s = 0.0252 c = 0.2 I = 45 มิลลิเมตร/ชั่วโมง Return period = 100 ปี อัตราการไหลสูงสุด = 44.52 ลบ.ม./วินาที</p> | <p>สภาพโดยรวมของฝาย "เป็นฝาย คสล. มีอายุมากกว่า 10 ปี มีสภาพในแต่ละส่วนดังนี้ ส่วน Protection เหนือน้ำ : ไม่มี ส่วนเหนือน้ำ : ปกติมีวัชพืชขึ้นน้อย ส่วนควบคุมน้ำ : ปกติมีวัชพืชขึ้นปานกลาง ส่วนท้ายน้ำ : ปกติมีวัชพืชขึ้นปานกลาง ส่วน Protection ท้ายน้ำ : ไม่มี ระบบส่งน้ำ : ปกติมีวัชพืชขึ้นปานกลาง มีสภาพตะกอนหน้าฝาย : ปานกลาง"</p> <p>แนวทางแก้ไขปรับปรุงเบื้องต้น "มีสภาพโดยรวมปกติ ควรวางแผนการขุดลอก และกำจัดวัชพืชตามเวลาที่เหมาะสม"</p> |
