# การตรวจสภาพฝายและแนวทางแก้ไขปรับปรุงเพื่อเพิ่มประสิทธิภาพฝาย ในจังหวัดลำปาง

รหัสฝายที่ : WLP12030808

ชื่อฝาย - ชื่อลำน้ำ แม่น้ำยม ลำน้ำสาขาของ แม่น้ำยม/แม่น้ำวัง ประเภทลำน้ำ ลำห้วย วันที่สำรวจ 11 ต.ค. 66  
หมู่บ้าน หมู่ที่ 08 แม่น้ำยมเหนือ ตำบล เมืองยาว อำเภอ ห้างฉัตร จังหวัด ลำปาง  
ก่อสร้าง เมื่อปี พ.ศ. อายุฝาย มากกว่า 15 ปี หน่วยงานรับผิดชอบ เทศบาลตำบลเมืองยาว ใช้แบบมาตรฐาน : มข.2527

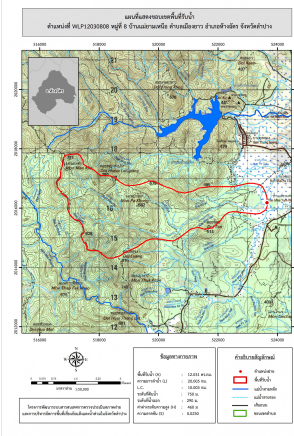
| พื้นที่รับน้ำของฝายและข้อมูลประกอบ | | สภาพโดยรวมของฝายและแนวทางแก้ไขปรับปรุงเบื้องต้น |
| | <p><u>ข้อมูลพื้นที่รับน้ำของฝาย</u></p> <p>A = 12.031 ตารางกิโลเมตร</p> <p>L = 20.005 กิโลเมตร</p> <p>LC = 10.003 กิโลเมตร</p> <p>H = 460 เมตร</p> <p>s = 0.023</p> <p>c = 0.2</p> <p>I = 45 มิลลิเมตร/ชั่วโมง</p> <p>Return period = 100 ปี</p> <p>อัตราการไหลสูงสุด = 30.1 ลบ.ม./วินาที</p> | <p><b>สภาพโดยรวมของฝาย</b></p> <p>"เป็นฝาย มข.2527 มีอายุมากกว่า 15 ปี มีสภาพในแต่ละส่วนดังนี้ ส่วน Protection เหนือน้ำ : ไม่มี ส่วนเหนือน้ำ : ไม่มี ส่วนควบคุมน้ำ : ตัวฝายค่อนข้างทรุดโทรมมากมีการกัดเซาะ ทรุดตัว แตกร้าว รั่ว และมีรูโหว่ค่อนข้างมากไม่เหมาะกับการปรับปรุง มีการก่อบิดประตูละบายน้ำ และมีวัชพืชขึ้นน้อย ส่วนท้ายน้ำ : มีการกัดเซาะ ทรุดตัว แตกร้าว รั่ว และมีรูโหว่ค่อนข้างมาก ส่วน Protection ท้ายน้ำ : ไม่มี ระบบส่งน้ำ : ปกติมีวัชพืชขึ้นน้อย มีสภาพตะกอนหน้าฝาย : ปานกลาง"</p> <p><b>แนวทางแก้ไขปรับปรุงเบื้องต้น</b></p> <p>"ควรรื้อถอน และก่อสร้างใหม่โดยให้พิจารณาจาก 4 ส่วนดังนี้</p> <ol style="list-style-type: none"><li>1.มีรูปแบบของฝายให้เหมาะสมกับลักษณะภูมิประเทศ ความลาดชันและปริมาณตะกอนในลำน้ำ</li><li>2.ความยาวสันฝายไม่น้อยกว่าความกว้างลำน้ำเดิม</li><li>3.ความสูงสันฝายเหมาะสมไม่ทำให้น้ำล้นตลิ่งในช่วงน้ำหลาก</li><li>4.อาคารสลายพลังงานด้านหลังตัวฝายสามารถลดพลังงานของน้ำไม่ทำให้เกิดการกัดเซาะท้ายฝาย"</li></ol> |
