ชื่อฝาย - ชื่อลำน้ำ ร่องจั่ว ลำน้ำสาขาของ ประเภทลำน้ำ ลำห้วย วันที่สำรวจ 11 ต.ค. 66
แม่เกียง/แม่ยาว/แม่น้ำวัง
หมู่บ้าน หมู่ที่ 09 แม่ยามใต้ ตำบล เมืองยาว อำเภอ ห้างฉัตร จังหวัด ลำปาง
ก่อสร้าง เมื่อปี พ.ศ. อายุฝาย มากกว่า 30 ปี หน่วยงานรับผิดชอบ เทศบาลตำบลเมืองยาว ออกแบบเอง

พิกัดฝาย			
X(UTM)	526785	Y(UTM)	2017719
ลักษณะทั่วไป			
ประเภทของสันฝาย : ฝายไหลตกตรง	ความสูงสันฝาย : 2.00 เมตร	ความยาวสันฝาย : 8.00 เมตร	
ประตูระบายน้ำ : ไม่มี	ชนิดบานประตู : -	ขนาด (กว้าง*สูง) : -	จำนวน : - ชุด ชนิดเครื่องยกบาน : -
อาคารบังคับน้ำ : ไม่มี			
ระบบส่งน้ำ : ไม่มี	ลักษณะคลอง : -	ขนาดท้องคลองกว้าง : - เมตร	ความยาวประมาณ : - กิโลเมตรเมตร
ข้อมูลประวัติการซ่อม			
ปี พ.ศ.	รายการซ่อม	หน่วยงาน	หมายเหตุ

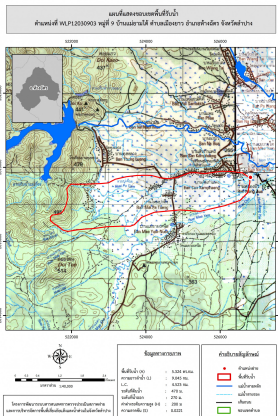
พื้นที่รับน้ำของฝายและข้อมูลประกอบ	สภาพโดยรวมของฝายและแนวทางแก้ไขปรับปรุงเบื้องต้น

<p>ข้อมูลพื้นที่รับน้ำของฝาย</p> <p>A = 5.324 ตารางกิโลเมตร</p> <p>L = 9.045 กิโลเมตร</p> <p>LC = 4.523 กิโลเมตร</p> <p>H = 200 เมตร</p> <p>s = 0.0221</p> <p>c = 0.2</p> <p>l = 60 มิลลิเมตร/ชั่วโมง</p> <p>Return period = 100 ปี</p> <p>อัตราการไหลสูงสุด = 17.76 ลบ.ม./วินาที</p>	<p>สภาพโดยรวมของฝาย</p> <p>"เป็นฝาย คสล. มีอายุมากกว่า 30 ปี มีสภาพในแต่ละส่วนดังนี้ ส่วน Protection เหนือน้ำ : ไม่มี ส่วนเหนือน้ำ : ไม่มี ส่วนควบคุมน้ำ : ปกติมีวัชพืชขึ้นน้อย ส่วนท้ายน้ำ : มีการกัดเซาะและทรุดตัวน้อย โดยรวมปกติมีวัชพืชขึ้นน้อย ส่วน Protection ท้ายน้ำ : ไม่มี ระบบส่งน้ำ : ไม่มี มีสภาพตะกอนหน้าฝาย : ปานกลาง"</p> <p>แนวทางแก้ไขปรับปรุงเบื้องต้น</p> <p>"มีสภาพโดยรวมปกติ ควรวางแผนการขุดลอก และกำจัดวัชพืชตามเวลาที่เหมาะสม"</p>
