ชื่อฝาย แม่हांใน ชื่อลำน้ำ แม่हां ลำน้ำสาขาของ แม่น้ำวาวัง ประเภทลำน้ำ ลำห้วย วันที่สำรวจ 10 ต.ค. 66
 หมู่บ้าน หมู่ที่ 10 เหล่า ตำบล เมืองยาว อำเภอ ห้างฉัตร จังหวัด ลำปาง
 ก่อสร้าง เมื่อปี พ.ศ. อายุฝาย มากกว่า 20 ปี หน่วยงานรับผิดชอบ เทศบาลตำบลเมืองยาว ออกแบบเอง

ผลการตรวจสอบสภาพฝาย

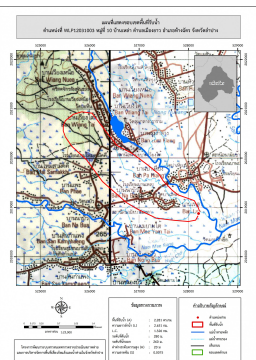
พื้นที่รับน้ำของฝายและข้อมูลประกอบ	สภาพโดยรวมของฝายและแนวทางแก้ไขปรับปรุงเบื้องต้น

<p>ข้อมูลพื้นที่รับน้ำของฝาย A = 2.281 ตารางกิโลเมตร L = 2.651 กิโลเมตร LC = 1.326 กิโลเมตร H = 20 เมตร s = 0.0075 c = 0.2 I = 90 มิลลิเมตร/ชั่วโมง Return period = 100 ปี อัตราการไหลสูงสุด = 11.41 ลบ.ม./วินาที</p>	<p>สภาพโดยรวมของฝาย</p> <p>"เป็นฝาย คสล. มีอายุมากกว่า 20 ปี มีสภาพในแต่ละส่วนดังนี้ ส่วน Protection เหนือน้ำ : ไม่มี ส่วนเหนือน้ำ : ปกติมีวัชพืชขึ้นปานกลาง ส่วนควบคุมน้ำ : ปกติมีวัชพืชขึ้นปานกลาง ส่วนท้ายน้ำ : มีการกัดเซาะปานกลาง ทรุดตัว แตกร้าว และมีรูโพรงน้อย ควรได้รับการปรับปรุง ส่วน Protection ท้ายน้ำ : ไม่มี ระบบส่งน้ำ : ปกติมีวัชพืชขึ้นน้อย มีสภาพตะกอนหน้าฝาย : มาก"</p> <p>แนวทางแก้ไขปรับปรุงเบื้องต้น</p> <p>ส่วนอื่นๆของตัวฝายมีโดยรวมสภาพปกติ แต่ส่วนท้ายน้ำได้รับความเสียหายถูกกัดเซาะและมีการทรุดตัวควรได้รับการปรับปรุงเพื่อป้องกันผลกระทบต่อส่วนควบคุมน้ำ ควรวางมาตรการขุดลอก และกำจัดวัชพืชตามเวลาที่เหมาะสม</p>
