ชื่อฝาย - ชื่อลำน้ำ แม่เกี๋ยง ลำน้ำสาขาของ แม่น้ำว้า/แม่น้ำวัง ประเภทลำน้ำ ลำห้วย วันที่สำรวจ 11 ต.ค. 66
 หมู่บ้าน หมู่ที่ 10 เหล่า ตำบล เมืองยาว อำเภอ ห้างฉัตร จังหวัด ลำปาง
 ก่อสร้าง เมื่อปี พ.ศ. อายุฝาย มากกว่า 15 ปี หน่วยงานรับผิดชอบ อบจ.ลำปาง ออกแบบเอง

ลักษณะทั่วไป			
ประเภทของสันฝาย : ฝายสันมน	ความสูงสันฝาย : 1.50 เมตร	ความยาวสันฝาย : 16.00 เมตร	
ประตูระบายน้ำ : มี	ชนิดบานประตู : บานตรง	ขนาด (กว้าง*สูง) : 1.50*1.50	จำนวน : 1 ชุด ชนิดเครื่องยกบาน : -
อาคารบังคับน้ำ : มี			
ระบบส่งน้ำ : มี	ลักษณะคลอง : คลองดิน	ขนาดท้องคลองกว้าง : 1.50 เมตร	ความยาวประมาณ : 3.00 กิโลเมตรเมตร

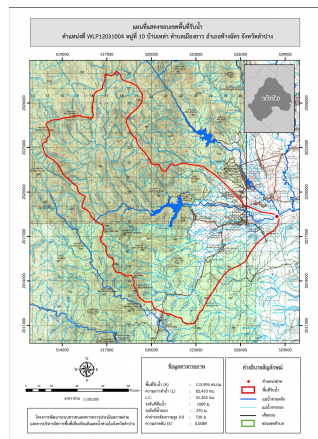
พื้นที่รับน้ำของฝายและข้อมูลประกอบ	สภาพโดยรวมของฝายและแนวทางแก้ไขปรับปรุงเบื้องต้น

<p>ข้อมูลพื้นที่รับน้ำของฝาย</p> <p>A = 115.994 ตารางกิโลเมตร</p> <p>L = 82.41 กิโลเมตร</p> <p>LC = 41.205 กิโลเมตร</p> <p>H = 730 เมตร</p> <p>s = 0.0089</p> <p>Return period = 100 ปี</p> <p>อัตราการไหลสูงสุด = 157.84 ลบ.ม./วินาที</p>	<p>สภาพโดยรวมของฝาย</p> <p>"เป็นฝาย คสล. มีอายุมากกว่า 15 ปี มีสภาพในแต่ละส่วนดังนี้ ส่วน Protection เหนือน้ำ : ไม่มี ส่วนเหนือน้ำ : ปกติมีวัชพืชขึ้นน้อย ส่วนควบคุมน้ำ : ปกติมีวัชพืชขึ้นน้อย ส่วนท้ายน้ำ : ปกติมีวัชพืชขึ้นน้อย ส่วน Protection ท้ายน้ำ : ไม่มี ระบบส่งน้ำ : ปกติมีวัชพืชขึ้นน้อย มีสภาพตะกอนหน้าฝาย : มาก"</p> <p>แนวทางแก้ไขปรับปรุงเบื้องต้น</p> <p>"มีสภาพโดยรวมปกติ ควรวางมาตรการขุดลอก และกำจัดวัชพืชตามเวลาที่เหมาะสม"</p>
