ชื่อฝาย - ชื่อลำน้ำ ห้วยม่วง ลำน้ำสาขาของ แม่น้ำ/แม่เงียง/แม่น้ำวัง ประเภทลำน้ำ ลำห้วย วันที่สำรวจ 11 ต.ค. 66  
 หมู่บ้าน หมู่ที่ 12 ไหมสันป่าตึง ตำบล เมืองยาว อำเภอ ห้างฉัตร จังหวัด ลำปาง  
 ก่อสร้าง เมื่อปี พ.ศ. 2563 อายุฝาย 3 หน่วยงานรับผิดชอบ เทศบาลตำบลเมืองยาว ออกแบบเอง

ลักษณะทั่วไป			
ประเภทของสันฝาย : ฝายสันমন	ความสูงสันฝาย : 1.50 เมตร	ความยาวสันฝาย : 8.00 เมตร	
ประตูระบายน้ำ : มี	ชนิดบานประตู : บานตรง	ขนาด (กว้าง*สูง) : 2.00*1.50	จำนวน : 1 ชุด ชนิดเครื่องยกบาน : -
อาคารบังคับน้ำ : มี			
ระบบส่งน้ำ : มี	ลักษณะคลอง : คลองดิน	ขนาดท้องคลองกว้าง : 1.00 เมตร	ความยาวประมาณ : 2.00 กิโลเมตรเมตร
ข้อมูลประวัติการซ่อม			
ปี พ.ศ.	รายการซ่อม	หน่วยงาน	หมายเหตุ

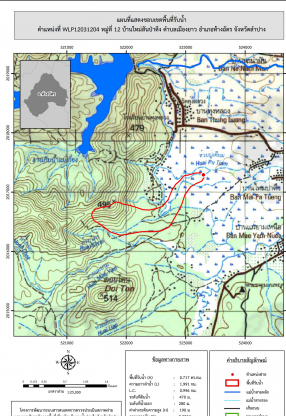
พื้นที่รับน้ำของฝายและข้อมูลประกอบ	สภาพโดยรวมของฝายและแนวทางแก้ไขปรับปรุงเบื้องต้น

<p><b>ข้อมูลพื้นที่รับน้ำของฝาย</b>                      A = 0.717 ตารางกิโลเมตร                      L = 1.991 กิโลเมตร                      LC = 0.996 กิโลเมตร                      H = 190 เมตร                      s = 0.0954                      c = 0.2                      I = 120 มิลลิเมตร/ชั่วโมง                      Return period = 100 ปี                      อัตราการไหลสูงสุด = 4.78 ลบ.ม./วินาที</p>	<p><b>สภาพโดยรวมของฝาย</b>                      "เป็นฝาย คสล. ก่อสร้างเมื่อปี พ.ศ.2563 มีอายุ 3 ปี มีสภาพในแต่ละส่วนดังนี้ ส่วน Protection เหนือน้ำ : ไม่มี ส่วนเหนือน้ำ : ปกติมีวัชพืชขึ้นน้อย ส่วนควบคุมน้ำ : ปกติมีวัชพืชขึ้นน้อย ส่วนท้ายน้ำ : ปกติมีวัชพืชขึ้นน้อย ส่วน Protection ท้ายน้ำ : ไม่มี ระบบส่งน้ำ : ปกติมีวัชพืชขึ้นปานกลาง มีสภาพตะกอนหน้าฝาย : น้อย"  <b>แนวทางแก้ไขปรับปรุงเบื้องต้น</b>                      "มีสภาพโดยรวมปกติ ควรวางมาตรการขุดลอก และกำจัดวัชพืชตามเวลาที่เหมาะสม"</p>
