ชื่อฝาย - ชื่อลำน้ำ แม่ปู ลำน้ำสาขาของ แมยว/แม่น้ำวัง ประเภทลำน้ำ ลำห้วย วันที่สำรวจ 10 ต.ค. 66
 หมู่บ้าน หมู่ที่ 15 เวียงทอง ตำบล เมืองยาว อำเภอ หางฉัตร จังหวัด ลำปาง
 ก่อสร้าง เมื่อปี พ.ศ. อายุฝาย มากกว่า 15 ปี หน่วยงานรับผิดชอบ เทศบาลตำบลแมยว ออกแบบเอง

ลักษณะทั่วไป			
ประเภทของสันฝาย : ฝายไหลตกตรง	ความสูงสันฝาย : 1.00 เมตร	ความยาวสันฝาย : 10.00 เมตร	
ประตูระบายน้ำ : ไม่มี	ชนิดบานประตู : -	ขนาด (กว้าง*สูง) : -	จำนวน : - ชุด ชนิดเครื่องยกบาน : -
อาคารบังคับน้ำ : มี			
ระบบส่งน้ำ : มี	ลักษณะคลอง : คลองดิน	ขนาดท้องคลองกว้าง : 1.00 เมตร	ความยาวประมาณ : 0.50 กิโลเมตรเมตร

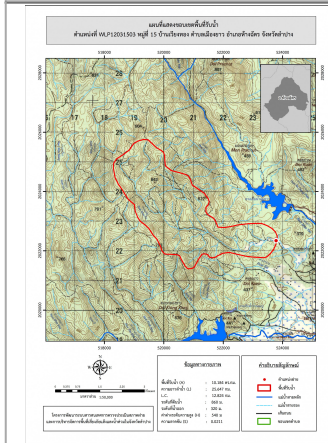
พื้นที่รับน้ำของฝายและข้อมูลประกอบ

ข้อมูลพื้นที่รับน้ำของฝาย
 A = 10.184 ตารางกิโลเมตร
 L = 25.647 กิโลเมตร
 LC = 12.824 กิโลเมตร
 H = 540 เมตร
 s = 0.0211
 c = 0.2
 I = 30 มิลลิเมตร/ชั่วโมง
 Return period = 100 ปี
 อัตราการไหลสูงสุด = 16.99 ลบ.ม./วินาที
