ชื่อฝาย - ชื่อลำน้ำ แม่ปู ลำน้ำสาขาของ แม่น้ำวาว/แม่น้ำวัง ประเภทลำน้ำ ลำห้วย วันที่สำรวจ 10 ต.ค. 66
 หมู่บ้าน หมู่ที่ 15 เวียงทอง ตำบล เมืองยาว อำเภอ ห้างฉัตร จังหวัด ลำปาง
 ก่อสร้าง เมื่อปี พ.ศ. อายุฝาย มากกว่า 15 ปี หน่วยงานรับผิดชอบ เทศบาลตำบลแม่วาว ออกแบบเอง

พิกัดฝาย			
X(UTM)	523773	Y(UTM)	2022349

ลักษณะทั่วไป			
ประเภทของสันฝาย : ฝายไหลตกตรง	ความสูงสันฝาย : 1.00 เมตร	ความยาวสันฝาย : 8.00 เมตร	
ประตูระบายน้ำ : ไม่มี	ชนิดบานประตู : -	ขนาด (กว้าง*สูง) : -	จำนวน : - ชุด ชนิดเครื่องยกบาน : -
อาคารบังคับน้ำ : มี	แบบเปิด : ฝั้งซ้าย	ชนิดบานประตู : -	ชนิดเครื่องยกบาน : -
ระบบส่งน้ำ : มี	ลักษณะคลอง : คลองดิน	ขนาดท้องคลองกว้าง : 0.60 เมตร	ความยาวประมาณ : 0.50 กิโลเมตรเมตร

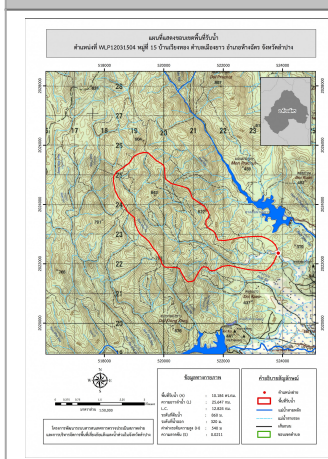
พื้นที่รับน้ำของฝายและข้อมูลประกอบ

ข้อมูลพื้นที่รับน้ำของฝาย

A = 10.184 ตารางกิโลเมตร
 L = 25.647 กิโลเมตร
 LC = 12.824 กิโลเมตร
 H = 540 เมตร
 s = 0.0211
 c = 0.2
 I = 30 มิลลิเมตร/ชั่วโมง
 Return period = 100 ปี
 อัตราการไหลสูงสุด = 16.99 ลบ.ม./วินาที
