ชื่อฝาย - ชื่อลำน้ำ แม่อิง ลำน้ำสาขาของ แม่น้ำว/แม่น้ำวัง ประเภทลำน้ำ ลำห้วย วันที่สำรวจ 9 ต.ค. 66
 หมู่บ้าน หมู่ที่ 02 ทุ่งบ่อแป้น ตำบล ปงยางคก อำเภอ ห้างฉัตร จังหวัด ลำปาง
 ก่อสร้าง เมื่อปี พ.ศ. อายุฝาย มากกว่า 20 ปี หน่วยงานรับผิดชอบ เทศบาลตำบลปงยางคก ออกแบบเอง

พิกัดฝาย			
X(UTM)	542566	Y(UTM)	2023023
ลักษณะทั่วไป			
ประเภทของสันฝาย : ฝายสันมน	ความสูงสันฝาย : 1.20 เมตร	ความยาวสันฝาย : 12.00 เมตร	
ประตูระบายน้ำ : มี	ชนิดบานประตู : บานตรง	ขนาด (กว้าง*สูง) : 1.00*1.00	จำนวน : 1 ชุด ชนิดเครื่องยกบาน : -
อาคารบังคับน้ำ : ไม่มี			
ระบบส่งน้ำ : ไม่มี	ลักษณะคลอง : -	ขนาดท้องคลองกว้าง : - เมตร	ความยาวประมาณ : - กิโลเมตรเมตร
ข้อมูลประวัติการซ่อม			
ปี พ.ศ.	รายการซ่อม	หน่วยงาน	หมายเหตุ

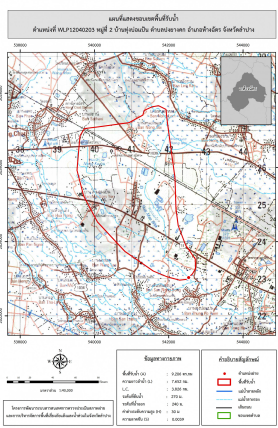
พื้นที่รับน้ำของฝายและข้อมูลประกอบ	สภาพโดยรวมของฝายและแนวทางแก้ไขปรับปรุงเบื้องต้น

<p>ข้อมูลพื้นที่รับน้ำของฝาย</p> <p>A = 9.206 ตารางกิโลเมตร</p> <p>L = 7.652 กิโลเมตร</p> <p>LC = 3.826 กิโลเมตร</p> <p>H = 30 เมตร</p> <p>s = 0.0039</p> <p>c = 0.2</p> <p>I = 35 มิลลิเมตร/ชั่วโมง</p> <p>Return period = 100 ปี</p> <p>อัตราการใช้สูงสุด = 17.92 ลบ.ม./วินาที</p>	<p>สภาพโดยรวมของฝาย</p> <p>"เป็นฝาย คสล. มีอายุมากกว่า 15 ปี มีสภาพในแต่ละส่วนดังนี้ ส่วน Protection เหนือน้ำ : ไม่มี ส่วนเหนือน้ำ : ปกติมีวัชพืชขึ้นน้อย ส่วนควบคุมน้ำ : ปกติมีวัชพืชขึ้นน้อย ส่วนท้ายน้ำ : ปกติมีวัชพืชขึ้นน้อย ส่วน Protection ท้ายน้ำ : ไม่มี ระบบส่งน้ำ : ไม่มี มีสภาพตะกอนหน้าฝาย : น้อย"</p> <p>แนวทางแก้ไขปรับปรุงเบื้องต้น</p> <p>"มีสภาพโดยรวมปกติ ควรวางมาตรการขุดลอก และกำจัดวัชพืชตามเวลาที่เหมาะสม"</p>
