ชื่อฝาย - ชื่อลำน้ำ แม่น้ำ ลำน้ำสาขาของ แม่น้ำ/ลำน้ำวัง ประเภทลำน้ำ ลำห้วย วันที่สำรวจ 9 ต.ค. 66  
หมู่บ้าน หมู่ที่ 03 สันหลวง ตำบล ปงยางคก อำเภอ ห้างฉัตร จังหวัด ลำปาง  
ก่อสร้าง เมื่อปี พ.ศ. อายุฝาย มากกว่า 20 ปี หน่วยงานรับผิดชอบ เทศบาลตำบลปงยางคก ออกแบบเอง

ผลการตรวจสอบสภาพฝาย

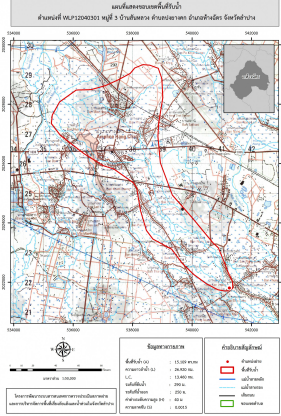
| พื้นที่รับน้ำของฝายและข้อมูลประกอบ | สภาพโดยรวมของฝายและแนวทางแก้ไขปรับปรุงเบื้องต้น |
|---|---|
| <p>พื้นที่รับน้ำของฝายและข้อมูลประกอบ</p> <p>A = 15.109 ตารางกิโลเมตร</p> <p>L = 26.92 กิโลเมตร</p> <p>LC = 13.46 กิโลเมตร</p> <p>H = 40 เมตร</p> <p>s = 0.0015</p> <p>c = 0.2</p> <p>I = 15 มิลลิเมตร/ชั่วโมง</p> <p>Return period = 100 ปี</p> <p>อัตราการไหลสูงสุด = 12.6 ลบ.ม./วินาที</p> | <p>สภาพโดยรวมของฝาย</p> <p>"เป็นฝาย คสล. มีอายุมากกว่า 20 ปี มีสภาพในแต่ละส่วนดังนี้ ส่วน Protection เหนือน้ำ : ไม่มี ส่วนเหนือน้ำ : ไม่มี ส่วนควบคุมน้ำ : มีการกัดเซาะ ทรุดตัว และแตกร่วนย่อย โดยรวมยังใช้งานได้ ส่วนท้ายน้ำ : มีการกัดเซาะ ทรุดตัว และแตกร่วนย่อย โดยรวมยังใช้งานได้ ส่วน Protection ท้ายน้ำ : ไม่มี ระบบส่งน้ำ : ปกติมีวัชพืชขึ้นน้อย มีสภาพตะกอนหน้าฝาย : น้อย"</p> <p>แนวทางแก้ไขปรับปรุงเบื้องต้น</p> <p>มีสภาพโดยรวมยังพอใช้งานได้เนื่องจากสภาพฝายมีอายุการใช้งานค่อนข้างมากหากซ่อมแซมอาจไม่คุ้มค่า และอาจไม่ทนทานดังนั้นสามารถใช้งานต่อไปได้แต่หากเกิดความเสียหายเพิ่มเติมควรรื้อถอน และก่อสร้างใหม่ ระหว่างการใช้งานควรวางมาตรการขุดลอก และกำจัดวัชพืชตามเวลาที่เหมาะสม</p> |
