# การตรวจสภาพฝายและแนวทางแก้ไขปรับปรุงเพื่อเพิ่มประสิทธิภาพฝาย ในจังหวัดลำปาง

รหัสฝายที่ : WLP12040303

ชื่อฝาย - ชื่อลำน้ำ แม่ฮาว ลำน้ำสาขาของ แม่ยาว/แม่น้ำวัง ประเภทลำน้ำ ลำห้วย วันที่สำรวจ 9 ต.ค. 66  
หมู่บ้าน หมู่ที่ 03 สันหลวง ตำบล ปงยางคก อำเภอ ห้างฉัตร จังหวัด ลำปาง  
ก่อสร้าง เมื่อปี พ.ศ. อายุฝาย มากกว่า 15 ปี หน่วยงานรับผิดชอบ เทศบาลตำบลปงยางคก ออกแบบเอง

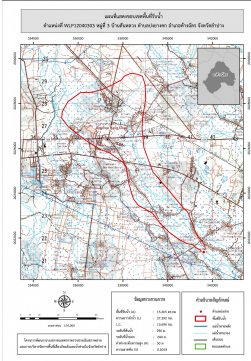
| พื้นที่รับน้ำของฝายและข้อมูลประกอบ | สภาพโดยรวมของฝายและแนวทางแก้ไขปรับปรุงเบื้องต้น |
| <p>ข้อมูลพื้นที่รับน้ำของฝาย</p> <p>A = 15.265 ตารางกิโลเมตร</p> <p>L = 27.392 กิโลเมตร</p> <p>LC = 13.696 กิโลเมตร</p> <p>H = 50 เมตร</p> <p>s = 0.0018</p> <p>c = 0.2</p> <p>I = 15 มิลลิเมตร/ชั่วโมง</p> <p>Return period = 100 ปี</p> <p>อัตราการไหลสูงสุด = 12.73 ลบ.ม./วินาที</p> | <p><b>สภาพโดยรวมของฝาย</b></p> <p>"เป็นฝาย คสล. มีอายุมากกว่า 15 ปี มีสภาพในแต่ละส่วนดังนี้ ส่วน Protection เหนือน้ำ : ไม่มี ส่วนเหนือน้ำ : ปกติมีวัชพืชขึ้นน้อย ส่วนควบคุมน้ำ : มีการกัดเซาะ ทรุดตัว แตกร้าวเล็กน้อย โดยรวมยังสามารถใช้งานได้ มีวัชพืชขึ้นน้อย ส่วนท้ายน้ำ : มีการกัดเซาะ ทรุดตัว แตกร้าว และมีการเคลื่อนตัวปานกลาง ควรได้รับการปรับปรุง ส่วน Protection ท้ายน้ำ : ไม่มี ระบบส่งน้ำ : มีสภาพปกติ มีสภาพตะกอนหน้าฝาย : น้อย"</p> <p><b>แนวทางแก้ไขปรับปรุงเบื้องต้น</b></p> <p>ส่วนอื่นๆของตัวฝายมีโดยรวมสภาพปกติ</p> <p>แต่ส่วนท้ายน้ำได้รับความเสียหายถูกกัดเซาะและมีการทรุดตัวควรได้รับการปรับปรุงเพื่อป้องกันผลกระทบต่อส่วนควบคุมน้ำ</p> <p>ควรวางแผนการขุดลอก และกำจัดวัชพืชตามเวลาที่เหมาะสม</p> |
