ชื่อฝาย หัววัด ชื่อลำน้ำ แม่อาว ลำน้ำสาขาของ แม่อาว/แม่น้ำวัง ประเภทลำน้ำ ลำห้วย วันที่สำรวจ 9 ต.ค. 66
 หมู่บ้าน หมู่ที่ 03 สันหลวง ตำบล ปงยางคก อำเภอ หางฉัตร จังหวัด ลำปาง
 ก่อสร้าง เมื่อปี พ.ศ. อายุฝาย มากกว่า 15 ปี หน่วยงานรับผิดชอบ เทศบาลตำบลปงยางคก ออกแบบเอง

ลักษณะทั่วไป			
ประเภทของสันฝาย : ฝายสันมน	ความสูงสันฝาย : 1.00 เมตร	ความยาวสันฝาย : 3.00 เมตร	
ประตูระบายน้ำ : ไม่มี	ชนิดบานประตู : -	ขนาด (กว้าง*สูง) : -	จำนวน : - ชุด ชนิดเครื่องยกบาน : -
อาคารบังคับน้ำ : มี	แบบเปิด : ฝั่งซ้าย	ชนิดบานประตู : -	ชนิดเครื่องยกบาน : -
ระบบส่งน้ำ : มี	ลักษณะคลอง : คลองดิน	ขนาดท้องคลองกว้าง : 2.00 เมตร	ความยาวประมาณ : 3.00 กิโลเมตรเมตร

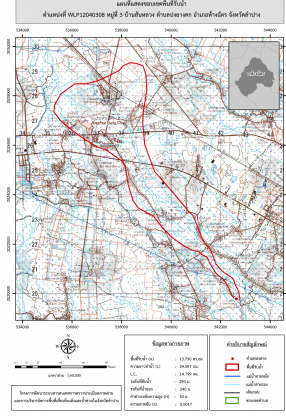
พื้นที่รับน้ำของฝายและข้อมูลประกอบ	สภาพโดยรวมของฝายและแนวทางแก้ไขปรับปรุงเบื้องต้น

<p>ข้อมูลพื้นที่รับน้ำของฝาย A = 15.79 ตารางกิโลเมตร L = 29.597 กิโลเมตร LC = 14.799 กิโลเมตร H = 50 เมตร s = 0.0017 c = 0.2 I = 15 มิลลิเมตร/ชั่วโมง Return period = 100 ปี อัตราการไหลสูงสุด = 13.17 ลบ.ม./วินาที</p>	<p>สภาพโดยรวมของฝาย "เป็นฝาย คสล. มีอายุมากกว่า 15 ปี มีสภาพในแต่ละส่วนดังนี้ ส่วน Protection เหนือน้ำ : ไม่มี ส่วนเหนือน้ำ : มีการกัดเซาะ ทรุดตัว และแตกร้าวเล็กน้อย โดยรวมยังใช้งานได้ ส่วนควบคุมน้ำ : มีการกัดเซาะ ทรุดตัว และแตกร้าวเล็กน้อย โดยรวมยังใช้งานได้ ส่วนท้ายน้ำ : มีการกัดเซาะ ทรุดตัว และแตกร้าวเล็กน้อย โดยรวมยังใช้งานได้ ส่วน Protection ท้ายน้ำ : ไม่มี ระบบส่งน้ำ : ไม่มี มีสภาพตะกอนหน้าฝาย : น้อย"</p> <p>แนวทางแก้ไขปรับปรุงเบื้องต้น มีสภาพโดยรวมยังพอใช้งานได้เนื่องจากสภาพฝายมีอายุการใช้งานค่อนข้างมากหากซ่อมแซมอาจไม่คุ้มค่า และอาจไม่ทันทานดังนั้นสามารถใช้งานได้ต่อไปแต่หากเกิดความเสียหายเพิ่มเติมควรรื้อถอนและก่อสร้างใหม่ ระหว่างการใช้งานควรวางมาตรการขุดลอก และกำจัดวัชพืชตามเวลาที่เหมาะสม</p>
