ชื่อฝาย - ชื่อลำน้ำ แม่ตาล ลำน้ำสาขาของ แมยว/แม่น้ำวัง ประเภทลำน้ำ ลำห้วย วันที่สำรวจ 9 ต.ค. 66
 หมู่บ้าน หมู่ที่ 06 จ่า ตำบล ปงยางคก อำเภอ หางฉัตร จังหวัด ลำปาง
 ก่อสร้าง เมื่อปี พ.ศ. อายุฝาย มากกว่า 15 ปี หน่วยงานรับผิดชอบ เทศบาลตำบลปงยางคก ออกแบบเอง

ผลการตรวจสอบสภาพฝาย

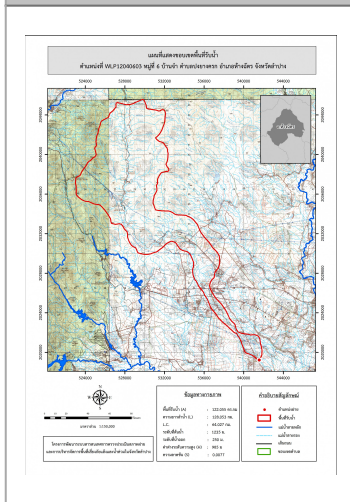
พื้นที่รับน้ำของฝายและข้อมูลประกอบ

ข้อมูลพื้นที่รับน้ำของฝาย
 A = 122.055 ตารางกิโลเมตร
 L = 128.053 กิโลเมตร
 LC = 64.027 กิโลเมตร
 H = 985 เมตร
 s = 0.0077
 Return period = 100 ปี
 อัตราการไหลสูงสุด = 162.99 ลบ.ม./วินาที
