ชื่อฝาย - ชื่อลำน้ำ แม่ตาลน้อย ลำน้ำสาขาของ แม่น้ำวัง ประเภทลำน้ำ ลำห้วย วันที่สำรวจ 9 ต.ค. 66
 หมู่บ้าน หมู่ที่ 08 ปงเหนือ ตำบล ปงยางคก อำเภอ หางฉัตร จังหวัด ลำปาง
 ก่อสร้าง เมื่อปี พ.ศ. อายุฝาย มากกว่า 10 ปี หน่วยงานรับผิดชอบ เทศบาลตำบลปงยางคก ออกแบบเอง

พิกัดฝาย			
X(UTM)	539543	Y(UTM)	2021306

ลักษณะทั่วไป			
ประเภทของสันฝาย : ฝายไหลตกตรง	ความสูงสันฝาย : 1.00 เมตร	ความยาวสันฝาย : 10.00 เมตร	
ประตูระบายน้ำ : ไม่มี	ชนิดบานประตู : -	ขนาด (กว้าง*สูง) : -	จำนวน : - ชุด ชนิดเครื่องยกบาน : -
อาคารบังคับน้ำ : มี	แบบเปิด : ฝั่งซ้าย	ชนิดบานประตู : -	ชนิดเครื่องยกบาน : -
ระบบส่งน้ำ : มี	ลักษณะคลอง : คลองดิน	ขนาดท้องคลองกว้าง : 1.00 เมตร	ความยาวประมาณ : 1.00 กิโลเมตรเมตร

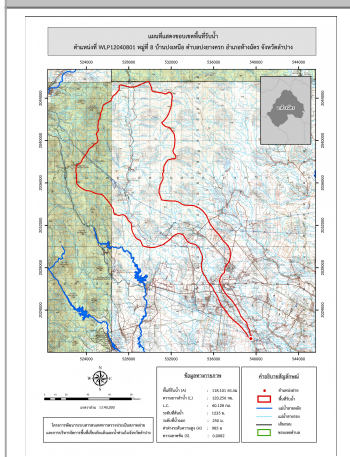
พื้นที่รับน้ำของฝายและข้อมูลประกอบ

ข้อมูลพื้นที่รับน้ำของฝาย
 A = 118.101 ตารางกิโลเมตร
 L = 120.256 กิโลเมตร
 LC = 60.128 กิโลเมตร
 H = 985 เมตร
 s = 0.0082
 Return period = 100 ปี
 อัตราการไหลสูงสุด = 159.64 ลบ.ม./วินาที
