ชื่อฝาย - ชื่อลำน้ำ แม่ตาลน้อย ลำน้ำสาขาของ แม่น้ำวัง ประเภทลำน้ำ ลำห้วย วันที่สำรวจ 9 ต.ค. 66
 หมู่บ้าน หมู่ที่ 08 ปงเหนือ ตำบล ปงยางคก อำเภอ หางฉัตร จังหวัด ลำปาง
 ก่อสร้าง เมื่อปี พ.ศ. อายุฝาย มากกว่า 15 ปี หน่วยงานรับผิดชอบ เทศบาลตำบลปงยางคก ใช้แบบมาตรฐาน : มข.2527

ลักษณะทั่วไป			
ประเภทของสันฝาย : ฝายไหลตกตรง	ความสูงสันฝาย : 1.00 เมตร	ความยาวสันฝาย : 10.00 เมตร	
ประตูระบายน้ำ : ไม่มี	ชนิดบานประตู : -	ขนาด (กว้าง*สูง) : -	จำนวน : - ชุด ชนิดเครื่องยกบาน : -
อาคารบังคับน้ำ : มี	แบบเปิด : ฝั่งซ้าย	ชนิดบานประตู : -	ชนิดเครื่องยกบาน : -
ระบบส่งน้ำ : มี	ลักษณะคลอง : คลองดิน	ขนาดท้องคลองกว้าง : 2.00 เมตร	ความยาวประมาณ : 2.00 กิโลเมตรเมตร

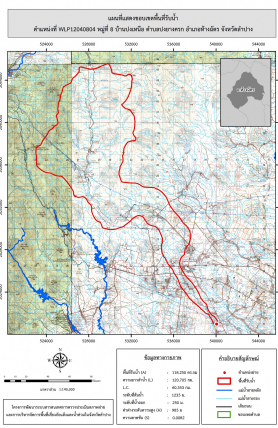
พื้นที่รับน้ำของฝายและข้อมูลประกอบ	สภาพโดยรวมของฝายและแนวทางแก้ไขปรับปรุงเบื้องต้น

<p>ข้อมูลพื้นที่รับน้ำของฝาย A = 118.25 ตารางกิโลเมตร L = 120.705 กิโลเมตร LC = 60.353 กิโลเมตร H = 985 เมตร s = 0.0082 Return period = 100 ปี อัตราการไหลสูงสุด = 159.77 ลบ.ม./วินาที</p>	<p>สภาพโดยรวมของฝาย "เป็นฝาย มข.2527 มีอายุมากกว่า 15 ปี มีสภาพในแต่ละส่วนดังนี้ ส่วน Protection เหนือน้ำ : ไม่มี ส่วนเหนือน้ำ : ไม่มี ส่วนควบคุมน้ำ : มีการกัดเซาะ ทรุดตัว และแตกร้าวน้อยสภาพโดยรวมปกติมีวัชพืชขึ้นน้อย ส่วนท้ายน้ำ : สภาพโดยรวมปกติมีวัชพืชขึ้นน้อย ส่วน Protection ท้ายน้ำ : ปกติมีวัชพืชขึ้นน้อย ระบบส่งน้ำ : ปกติมีวัชพืชขึ้นน้อย มีสภาพตะกอนหน้าฝาย : ปานกลาง"</p> <p>แนวทางแก้ไขปรับปรุงเบื้องต้น มีสภาพโดยรวมปกติ ควรวางมาตรการขุดลอก และกำจัดวัชพืชตามเวลาที่เหมาะสม มีการกัดเซาะช่วงรอยต่อด้านเหนือน้ำกับส่วนควบคุมน้ำ และด้านท้ายน้ำกับลำน้ำควรก่อสร้างโดยใช้หินเรียงก่อกองเก็บเงินบริเวณด้านเหนือน้ำเพิ่มเติม ส่วนด้านท้ายน้ำทางเทศบาลได้ก่อสร้างแล้ว</p>
