ชื่อฝาย - ชื่อลำน้ำ แม่ตาล ลำน้ำสาขาของ แม่น้ำวาวัง ประเภทลำน้ำ ลำห้วย วันที่สำรวจ 9 ต.ค. 66
 หมู่บ้าน หมู่ที่ 10 ชวง ตำบล ปงยางคก อำเภอ หางฉัตร จังหวัด ลำปาง
 ก่อสร้าง เมื่อปี พ.ศ. อายุฝาย มากกว่า 20 ปี หน่วยงานรับผิดชอบ เทศบาลตำบลปงยางคก ออกแบบเอง

ลักษณะทั่วไป			
ประเภทของสันฝาย : ฝายไหลตกตรง	ความสูงสันฝาย : 1.00 เมตร	ความยาวสันฝาย : 10.00 เมตร	
ประตูระบายน้ำ : ไม่มี	ชนิดบานประตู : -	ขนาด (กว้าง*สูง) : -	จำนวน : - ชุด ชนิดเครื่องยกบาน : -
อาคารบังคับน้ำ : มี	แบบเปิด : ฝั่งซ้าย	ชนิดบานประตู : -	ชนิดเครื่องยกบาน : -
ระบบส่งน้ำ : มี	ลักษณะคลอง : คลองดิน	ขนาดท้องคลองกว้าง : 1.00 เมตร	ความยาวประมาณ : 2.00 กิโลเมตรเมตร

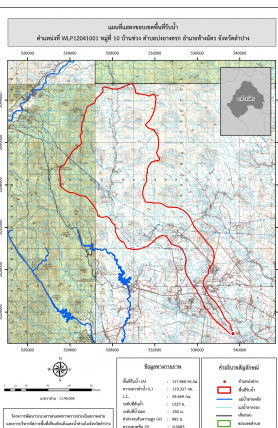
พื้นที่รับน้ำของฝายและข้อมูลประกอบ	สภาพโดยรวมของฝายและแนวทางแก้ไขปรับปรุงเบื้องต้น

<p>ข้อมูลพื้นที่รับน้ำของฝาย A = 117.86 ตารางกิโลเมตร L = 119.337 กิโลเมตร LC = 59.669 กิโลเมตร H = 985 เมตร s = 0.0083 Return period = 100 ปี อัตราการไหลสูงสุด = 159.44 ลบ.ม./วินาที</p>	<p>สภาพโดยรวมของฝาย</p> <p>"เป็นฝาย คสล. สันมนมีอายุมากกว่า 20 ปี มีสภาพในแต่ละส่วนดังนี้ ส่วน Protection เหนือน้ำ : ไม่มี ส่วนเหนือน้ำ : ไม่มี ส่วนควบคุมน้ำ : มีการกัดเซาะ ทรุดตัว และแตกร้าวเล็กน้อย โดยรวมยังใช้งานได้ ส่วนท้ายน้ำ : มีการกัดเซาะ ทรุดตัว และแตกร้าวเล็กน้อย โดยรวมยังใช้งานได้ ส่วน Protection ท้ายน้ำ : ไม่มี ระบบส่งน้ำ : ปกติมีวัชพืชขึ้นน้อย มีสภาพตะกอนหน้าฝาย : ปานกลาง"</p> <p>แนวทางแก้ไขปรับปรุงเบื้องต้น</p> <p>มีสภาพโดยรวมยังพอใช้งานได้เนื่องจากสภาพฝายค่อนข้างทรุดโทรมหากซ่อมแซมอาจไม่คุ้มค่า และอาจไม่ทันทานดังนั้นสามารถใช้งานได้แต่หากเกิดความเสียหายเพิ่มเติมควรรื้อถอนและก่อสร้างใหม่ ระหว่างการใช้งานควรวางมาตรการขุดลอกและกำจัดวัชพืชตามเวลาที่เหมาะสม</p>
