ชื่อฝาย - ชื่อลำน้ำ แมตล ลำน้ำสาขาของ แมยว/แม่น้ำวัง ประเภทลำน้ำ ลำห้วย วันที่สำรวจ 9 ต.ค. 66
 หมู่บ้าน หมู่ที่ 10 ชวง ตำบล ปงยางคก อำเภอ หางฉัตร จังหวัด ลำปาง
 ก่อสร้าง เมื่อปี พ.ศ. อายุฝาย มากกว่า 10 ปี หน่วยงานรับผิดชอบ เทศบาลตำบลปงยางคก ออกแบบเอง

ผลการตรวจสอบสภาพฝาย

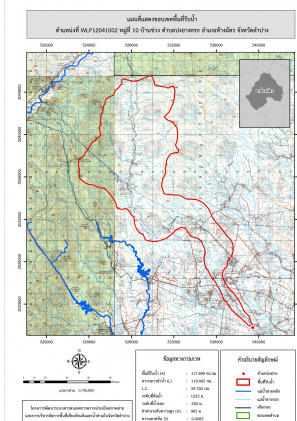
พื้นที่รับน้ำของฝายและข้อมูลประกอบ	สภาพโดยรวมของฝายและแนวทางแก้ไขปรับปรุงเบื้องต้น

<p>ข้อมูลพื้นที่รับน้ำของฝาย A = 117.899 ตารางกิโลเมตร L = 119.405 กิโลเมตร LC = 59.703 กิโลเมตร H = 985 เมตร s = 0.0082 Return period = 100 ปี อัตราการไหลสูงสุด = 159.47 ลบ.ม./วินาที</p>	<p>สภาพโดยรวมของฝาย "เป็นฝาย คสล. สันมนมีอายุมากกว่า 20 ปี มีสภาพในแต่ละส่วนดังนี้ ส่วน Protection เหนือหน้า : ไม่มี ส่วนเหนือหน้า : ไม่สามารถมองเห็นส่วนพื้น ส่วนลาดด้านข้างมีการกัดเซาะ ทรุดตัว และแตกร่วนย่อย โดยรวมยังใช้งานได้ ส่วนควบคุมน้ำ : โดยรวมมีสภาพปกติยังใช้งานได้ ส่วนท้ายน้ำ : มีการกัดเซาะน้อย มีวัชพืชขึ้นน้อย ส่วน Protection ท้ายน้ำ : มีการกัดเซาะ และทรุดตัวน้อย มีวัชพืชขึ้นน้อย ระบบส่งน้ำ : มีการกัดเซาะ และทรุดตัวน้อย มีวัชพืชขึ้นน้อย มีสภาพตะกอนหน้าฝาย : มาก"</p> <p>แนวทางแก้ไขปรับปรุงเบื้องต้น มีสภาพโดยรวมยังพอใช้งานได้เนื่องจากสภาพฝายค่อนข้างทรุดโทรมหากซ่อมแซมอาจไม่คุ้มค่า และอาจไม่ทันหนทางดังนั้นสามารถใช้งานได้แต่หากเกิดความเสียหายเพิ่มเติมควรรื้อถอน และก่อสร้างใหม่ ระหว่างการใช้งานควรวางมาตรการขุดลอก และกำจัดวัชพืชตามเวลาที่เหมาะสม</p>
