การตรวจสอบสภาพฝายและแนวทางแก้ไขปรับปรุงเพื่อเพิ่มประสิทธิภาพฝาย ในจังหวัดลำปาง

รหัสฝายที่ : WLP12041003

ชื่อฝาย เข้มืองคก ชื่อลำน้ำ แม่ตาล ลำน้ำสาขาของ แม่น้ำแม่ปิง ประเภทลำน้ำ ลำห้วย วันที่สำรวจ 9 ต.ค. 66
 หมู่บ้าน หมู่ที่ 10 ชวง ตำบล ปงยางคก อำเภอ หางฉัตร จังหวัด ลำปาง
 ก่อสร้าง เมื่อปี พ.ศ. อายุฝาย มากกว่า 20 ปี หน่วยงานรับผิดชอบ เทศบาลตำบลปงยางคก ออกแบบเอง

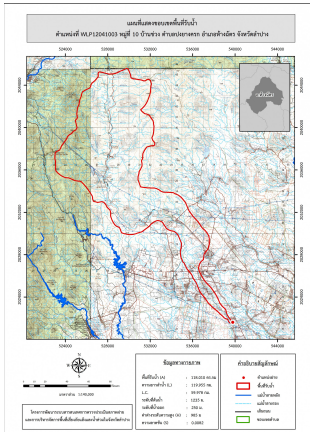
พื้นที่รับน้ำของฝายและข้อมูลประกอบ

ข้อมูลพื้นที่รับน้ำของฝาย

A = 118.01 ตารางกิโลเมตร

L = 119.955 กิโลเมตร

LC = 59.978 กิโลเมตร

H = 985 เมตร

s = 0.0082

Return period = 100 ปี

อัตราการไหลสูงสุด = 159.56 ลบ.ม./วินาที
