ชื่อฝาย แม่ท่าง ชื่อลำน้ำ แม่ตาล ลำน้ำสาขาของ แม่น้ำวาว/แม่น้ำวัง ประเภทลำน้ำ ลำห้วย วันที่สำรวจ 5 ต.ค. 66  
 หมู่บ้าน หมู่ที่ 01 สันทราย ตำบล เวียงตาล อำเภอ หางฉัตร จังหวัด ลำปาง  
 ก่อสร้าง เมื่อปี พ.ศ. อายุฝาย มากกว่า 10 ปี หน่วยงานรับผิดชอบ เทศบาลตำบลเวียงตาล ใช้แบบมาตรฐาน : มข.2527

ลักษณะทั่วไป			
ประเภทของสันฝาย : ฝายไหลตกตรง	ความสูงสันฝาย : 1.50 เมตร	ความยาวสันฝาย : 14.00 เมตร	
ประตูระบายน้ำ : ไม่มี	ชนิดบานประตู : -	ขนาด (กว้าง*สูง) : -	จำนวน : - ชุด ชนิดเครื่องยกบาน : -
อาคารบังคับน้ำ : มี	แบบเปิด : ฝั่งซ้าย	ชนิดบานประตู : -	ชนิดเครื่องยกบาน : -
ระบบส่งน้ำ : มี	ลักษณะคลอง : คลองดิน	ขนาดท้องคลองกว้าง : 1.00 เมตร	ความยาวประมาณ : 3.00 กิโลเมตรเมตร

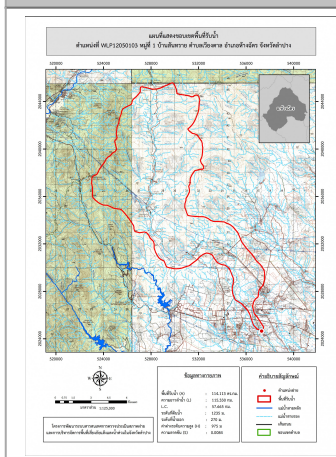
พื้นที่รับน้ำของฝายและข้อมูลประกอบ

ข้อมูลพื้นที่รับน้ำของฝาย

A = 114.113 ตารางกิโลเมตร

L = 115.33 กิโลเมตร

LC = 57.665 กิโลเมตร

H = 965 เมตร

s = 0.0084
