ชื่อฝาย **ทุ่งลุ่ม** ชื่อลำน้ำ **แม่สัน** ลำน้ำสาขาของ **แม่ยาว/แม่น้ำวัง** ประเภทลำน้ำ **ลำห้วย** วันที่สำรวจ **5 ต.ค. 66**
 หมู่บ้าน หมู่ที่ **06 ทุ่งเกวียน** ตำบล **เวียงตาล** อำเภอ **ห้างฉัตร** จังหวัด **ลำปาง**
 ก่อสร้าง เมื่อปี พ.ศ. **อายุฝาย มากกว่า 10 ปี** หน่วยงานรับผิดชอบ **เทศบาลตำบลเวียงตาล ใช้แบบมาตรฐาน : กรมชลประทาน**

ลักษณะทั่วไป			
ประเภทของสันฝาย : ฝายสันมน	ความสูงสันฝาย : 3.00 เมตร	ความยาวสันฝาย : 14.00 เมตร	
ประตูระบายน้ำ : มี	ชนิดบานประตู : บานตรง	ขนาด (กว้าง*สูง) : 1.50*1.50	จำนวน : 2 ชุด ชนิดเครื่องยกบาน : -
อาคารบังคับน้ำ : มี			
ระบบส่งน้ำ : มี	ลักษณะคลอง : คลองตาดคอนกรีต	ขนาดท้องคลองกว้าง : 1.00 เมตร	ความยาวประมาณ : 10.00 กิโลเมตรเมตร

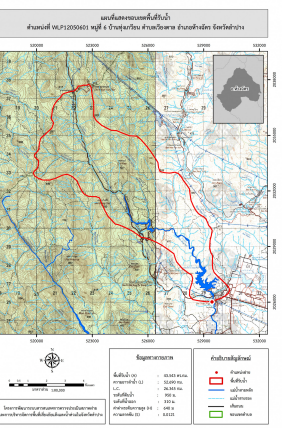
<p>ข้อมูลพื้นที่รับน้ำของฝาย A = 43.543 ตารางกิโลเมตร L = 52.69 กิโลเมตร LC = 26.345 กิโลเมตร H = 640 เมตร s = 0.0121 Return period = 100 ปี อัตราการไหลสูงสุด = 85.12 ลบ.ม./วินาที</p>	<p>สภาพโดยรวมของฝาย "เป็นฝาย คสล. สันมน ในความรับผิดชอบของเทศบาลตำบลเวียงตาลได้รับการถ่ายโอนจากกรมชลประทาน มีอายุมากกว่า 15 ปี มีสภาพในแต่ละส่วนดังนี้ ส่วน Protection เหนือน้ำ : ไม่สามารถมองเห็น ส่วนเหนือน้ำ : ส่วนพื้นที่ไม่สามารถมองเห็น ลาดชันข้างปกติโดยรวมยังใช้งานได้มีวัชพืชขึ้นน้อย ส่วนควบคุมน้ำ : ปกติสามารถใช้งานได้ ส่วนท้ายน้ำ : ปกติมีวัชพืชขึ้นน้อย ส่วน Protection ท้ายน้ำ : มีการกัดเซาะน้อยโดยรอบปกติมีวัชพืชขึ้นน้อย ระบบส่งน้ำ : ปกติมีวัชพืชขึ้นน้อย มีสภาพตะกอนหน้าฝาย : ปานกลาง"</p> <p>แนวทางแก้ไขปรับปรุงเบื้องต้น มีสภาพโดยรวมปกติ ควรวางมาตรการขุดลอก และกำจัดวัชพืชตามเวลาที่เหมาะสม</p>
