ชื่อฝาย ปางปง-ปางทราย ชื่อลำน้ำ แม่ตาล ลำน้ำสาขาของ แม่นาว/แม่น้ำวัง ประเภทลำน้ำ ลำห้วย วันที่สำรวจ 5 ต.ค. 66  
 หมู่บ้าน หมู่ที่ 09 ปางปง-ปางทราย ตำบล เวียงตาล อำเภอ ห้างฉัตร จังหวัด ลำปาง  
 ก่อสร้าง เมื่อปี พ.ศ. อายุฝาย มากกว่า 10 ปี หน่วยงานรับผิดชอบ เทศบาลตำบลเวียงตาล ออกแบบเอง

ลักษณะทั่วไป			
ประเภทของสันฝาย : ฝายสันมน	ความสูงสันฝาย : 1.20 เมตร	ความยาวสันฝาย : 25.00 เมตร	
ประตูระบายน้ำ : มี	ชนิดบานประตู : บานตรง	ขนาด (กว้าง*สูง) : 1.50*1.20	จำนวน : 1 ชุด ชนิดเครื่องยกบาน : -
อาคารบังคับน้ำ : มี			
ระบบส่งน้ำ : มี	ลักษณะคลอง : คลองดิน	ขนาดท้องคลองกว้าง : 1.00 เมตร	ความยาวประมาณ : 0.50 กิโลเมตรเมตร

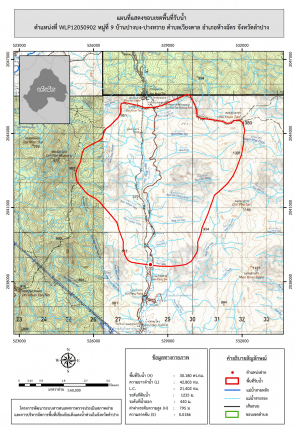
พื้นที่รับน้ำของฝายและข้อมูลประกอบ	สภาพโดยรวมของฝายและแนวทางแก้ไขปรับปรุงเบื้องต้น

<p>ข้อมูลพื้นที่รับน้ำของฝาย                      A = 30.18 ตารางกิโลเมตร                      L = 42.803 กิโลเมตร                      LC = 21.402 กิโลเมตร                      H = 795 เมตร                      s = 0.0186                      Return period = 100 ปี                      อัตราการไหลสูงสุด = 67.57 ลบ.ม./วินาที</p>	<p>สภาพโดยรวมของฝาย</p> <p>"เป็นฝาย คสล. มีอายุมากกว่า 10 ปี มีสภาพในแต่ละส่วนดังนี้ ส่วน Protection เหนือน้ำ : ไม่มี ส่วนเหนือน้ำ : ปกติมีวัชพืชขึ้นปานกลาง ส่วนควบคุมน้ำ : ปกติมีวัชพืชขึ้นน้อย ส่วนท้ายน้ำ : ปกติมีวัชพืชขึ้นน้อย ส่วน Protection ท้ายน้ำ : ไม่มี ระบบส่งน้ำ : ปกติมีวัชพืชขึ้นน้อย มีสภาพตะกอนหน้าฝาย : มาก ***ทางเทศบาลได้ทำการเสริมหินเรียงก่อกองเก็บยื่นต่อจากส่วนท้ายน้ำเพื่อป้องกันการกัดเซาะ เมื่อปี พ.ศ.2562 ปัจจุบันมีการกัดเซาะ และทรุดตัวน้อยยังพอใช้งานได้"</p> <p>แนวทางแก้ไขปรับปรุงเบื้องต้น</p> <p>"มีสภาพโดยรวมปกติ ควรวางมาตรการขุดลอก และกำจัดวัชพืชตามเวลาที่เหมาะสม"</p>
