# การตรวจสภาพฝายและแนวทางแก้ไขปรับปรุงเพื่อเพิ่มประสิทธิภาพฝาย ในจังหวัดลำปาง

รหัสฝายที่ : WLP12051001

ชื่อฝาย วังปู่จาว      ชื่อลำน้ำ แม่ป่าง      ลำน้ำสาขาของแม่ตาล/แม่ยาว/แม่น้ำวัง      ประเภทลำน้ำ ลำห้วย      วันที่สำรวจ 5 ต.ค. 66  
หมู่บ้าน หมู่ที่ 10 ดอน      ตำบล เวียงตาล      อำเภอ ห้างฉัตร      จังหวัด ลำปาง  
ก่อสร้าง เมื่อปี พ.ศ.      อายุฝาย      หน่วยงานรับผิดชอบ เทศบาลตำบลเวียงตาล ออกแบบเอง

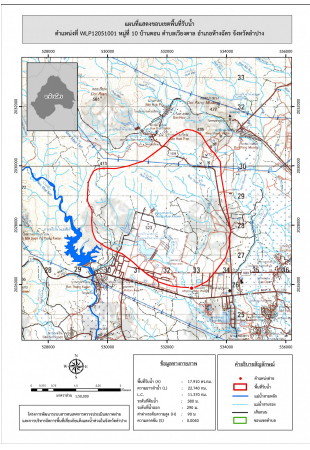
| พื้นที่รับน้ำของฝายและข้อมูลประกอบ | | สภาพโดยรวมของฝายและแนวทางแก้ไขปรับปรุงเบื้องต้น |
| | <p><u>ข้อมูลพื้นที่รับน้ำของฝาย</u></p> <p>A = 17.91 ตารางกิโลเมตร</p> <p>L = 22.74 กิโลเมตร</p> <p>LC = 11.37 กิโลเมตร</p> <p>H = 90 เมตร</p> <p>s = 0.004</p> <p>c = 0.3</p> <p>I = 18 มิลลิเมตร/ชั่วโมง</p> <p>Return period = 100 ปี</p> <p>อัตราการไหลสูงสุด = 17.92 ลบ.ม./วินาที</p> | <p><b>สภาพโดยรวมของฝาย</b></p> <p>"เป็นฝาย คสล. สันมน</p> <p>ในความรับผิดชอบของเทศบาลตำบลเวียงตาลได้รับการถ่ายโอนจากกรมพัฒนาที่ดิน มีอายุมากกว่า 15 ปี มีสภาพในแต่ละส่วนดังนี้ ส่วน Protection หนื่อน้ำ : ไม่มี ส่วนหนื่อน้ำ : ไม่มี ส่วนควมคุมน้ำ : ถูกกัดเซาะพังเสียหายหมดสภาพ ตัวฝายทรุดตัว และด้านข้างถูกกัดเซาะขาด ส่วนท้ายน้ำ : ถูกกัดเซาะพังเสียหายหมดสภาพ ส่วน Protection ท้ายน้ำ : ไม่มี ระบบส่งน้ำ : ปกติมีวัชพืชขึ้นน้อย มีสภาพตะกอนหน้าฝาย : ปานกลาง"</p> <p><b>แนวทางแก้ไขปรับปรุงเบื้องต้น</b></p> <p>"ควรรื้อถอน และก่อสร้างใหม่โดยให้พิจารณาจาก 4 ส่วนดังนี้</p> <ol style="list-style-type: none"> <li>1.มีรูปแบบของฝายให้เหมาะสมกับลักษณะภูมิประเทศ ความลาดชันและปริมาณตะกอนในลำน้ำ</li> <li>2.ความยาวสันฝายไม่น้อยกว่าความกว้างลำน้ำเดิม</li> <li>3.ความสูงสันฝายเหมาะสมไม่ทำให้เกิดน้ำล้นตลิ่งในช่วงน้ำหลาก</li> <li>4.อาคารสลายพลังงานด้านหลังตัวฝายสามารถลดพลังงานของน้ำไม่ทำให้เกิดการกัดเซาะท้ายฝาย"</li> </ol> |
