ชื่อฝาย ป่าเป่า ชื่อลำน้ำ แม่สั้น ลำน้ำสาขาของ แมยว/แม่น้ำวัง ประเภทลำน้ำ ลำห้วย วันที่สำรวจ 3 ต.ค. 66  
 หมู่บ้าน หมู่ที่ 04 แม่สั้น ตำบล แม่สั้น อำเภอ หางฉัตร จังหวัด ลำปาง  
 ก่อสร้าง เมื่อปี พ.ศ. อายุฝาย มากกว่า 15 ปี หน่วยงานรับผิดชอบ อบต.แม่สั้น ไซ้แบบมาตรฐาน : มข.2527

ลักษณะทั่วไป			
ประเภทของสันฝาย : ฝายไหลตกตรง	ความสูงสันฝาย : 1.50 เมตร	ความยาวสันฝาย : 18.00 เมตร	
ประตูระบายน้ำ : มี	ชนิดบานประตู : บานตรง	ขนาด (กว้าง*สูง) : 1.50*1.20	จำนวน : 2 ชุด
อาคารบังคับน้ำ : มี	แบบเปิด : ฝั้งซ้าย	ชนิดบานประตู : บานตรง	ชนิดเครื่องยกบาน : -
ระบบส่งน้ำ : มี	ลักษณะคลอง : คลองดิน	ขนาดท้องคลองกว้าง : 1.00 เมตร	ความยาวประมาณ : 2.00 กิโลเมตร

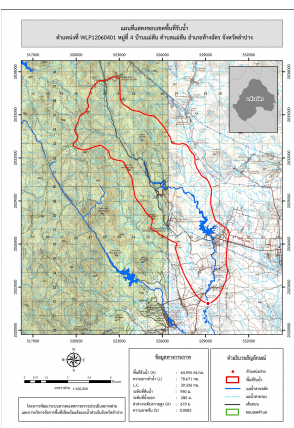
พื้นที่รับน้ำของฝายและข้อมูลประกอบ

<p>ข้อมูลพื้นที่รับน้ำของฝาย</p> <p>A = 64.955 ตารางกิโลเมตร</p> <p>L = 78.671 กิโลเมตร</p> <p>LC = 39.336 กิโลเมตร</p> <p>H = 670 เมตร</p> <p>s = 0.0085</p> <p>Return period = 100 ปี</p> <p>อัตราการไหลสูงสุด = 109.53 ลบ.ม./วินาที</p>	<p>สภาพโดยรวมของฝาย</p> <p>"เป็นฝาย มข.2527 มีอายุมากกว่า 15 ปี มีสภาพในแต่ละส่วนดังนี้ ส่วน Protection เหนือน้ำ : ไม่มี ส่วนเหนือน้ำ : ไม่มี ส่วนควบคุมน้ำ : ปกติมีวัชพืชขึ้นน้อย ส่วนท้ายน้ำ : มีการกัดเซาะ ทรุดตัว และแตกร้าวน้อยสภาพโดยรวมปกติมีวัชพืชขึ้นน้อย ส่วน Protection ท้ายน้ำ : ไม่มี ระบบส่งน้ำ : ปกติมีวัชพืชขึ้นน้อย มีสภาพตะกอนหน้าฝาย : ปานกลาง"</p> <p>แนวทางแก้ไขปรับปรุงเบื้องต้น</p> <p>มีสภาพโดยรวมปกติ ควรวางแผนการขุดลอก และกำจัดวัชพืชตามเวลาที่เหมาะสม มีการกัดเซาะช่วงรอยต่อด้านท้ายน้ำกับลำน้ำควรก่อสร้างโดยใช้หินเรียงกลองเกเบียงบริเวณด้านท้ายน้ำที่มีการกัดเซาะ และเป็นส่วน Protection ท้ายน้ำ</p>
