ชื่อฝาย ป่าเป่า ชื่อลำน้ำ แม่สั้น ลำน้ำสาขาของ แมยว/แม่น้ำวัง ประเภทลำน้ำ ลำห้วย วันที่สำรวจ 3 ต.ค. 66
 หมู่บ้าน หมู่ที่ 04 แม่สั้น ตำบล แม่สั้น อำเภอ หางฉัตร จังหวัด ลำปาง
 ก่อสร้าง เมื่อปี พ.ศ. อายุฝาย มากกว่า 15 ปี หน่วยงานรับผิดชอบ อบต.แม่สั้น ไซ้แบบมาตรฐาน : มข.2527

ลักษณะทั่วไป			
ประเภทของสันฝาย : ฝายไหลตกตรง	ความสูงสันฝาย : 1.50 เมตร	ความยาวสันฝาย : 18.00 เมตร	
ประตูระบายน้ำ : มี	ชนิดบานประตู : บานตรง	ขนาด (กว้าง*สูง) : 1.50*1.20	จำนวน : 2 ชุด
อาคารบังคับน้ำ : มี	แบบเปิด : ฝั้งซ้าย	ชนิดบานประตู : บานตรง	ชนิดเครื่องยกบาน : -
ระบบส่งน้ำ : มี	ลักษณะคลอง : คลองดิน	ขนาดท้องคลองกว้าง : 1.00 เมตร	ความยาวประมาณ : 2.00 กิโลเมตร

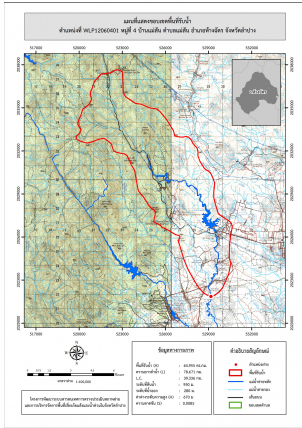
<p>ข้อมูลพื้นที่รับน้ำของฝาย A = 64.955 ตารางกิโลเมตร L = 78.671 กิโลเมตร LC = 39.336 กิโลเมตร H = 670 เมตร s = 0.0085 Return period = 100 ปี อัตราการไหลสูงสุด = 109.53 ลบ.ม./วินาที</p>	<p>สภาพโดยรวมของฝาย "เป็นฝาย มข.2527 มีอายุมากกว่า 15 ปี มีสภาพในแต่ละส่วนดังนี้ ส่วน Protection เหนือน้ำ : ไม่มี ส่วนเหนือน้ำ : ไม่มี ส่วนควบคุมน้ำ : ปกติมีวัชพืชขึ้นน้อย ส่วนท้ายน้ำ : มีการกัดเซาะ ทรุดตัว และแตกร้าวน้อยสภาพโดยรวมปกติมีวัชพืชขึ้นน้อย ส่วน Protection ท้ายน้ำ : ไม่มี ระบบส่งน้ำ : ปกติมีวัชพืชขึ้นน้อย มีสภาพตะกอนหน้าฝาย : ปานกลาง"</p> <p>แนวทางแก้ไขปรับปรุงเบื้องต้น มีสภาพโดยรวมปกติ ควรวางแผนการขุดลอก และกำจัดวัชพืชตามเวลาที่เหมาะสม มีการกัดเซาะช่วงรอยต่อด้านท้ายน้ำกับลำน้ำควรก่อสร้างโดยใช้หินเรียงกลองเกเบี่ยงบริเวณด้านท้ายน้ำที่มีการกัดเซาะ และเป็นส่วน Protection ท้ายน้ำ</p>
