ชื่อฝาย นาคา ชื่อลำน้ำ แม่สั้น ลำน้ำสาขาของ แม่นาว/แม่น้ำวัง ประเภทลำน้ำ ลำห้วย วันที่สำรวจ 4 ต.ค. 66
 หมู่บ้าน หมู่ที่ 06 ส้มป่อย ตำบล แม่สั้น อำเภอ หางฉัตร จังหวัด ลำปาง
 ก่อสร้าง เมื่อปี พ.ศ. อายุฝาย มากกว่า 10 ปี หน่วยงานรับผิดชอบ อบต.แม่สั้น ไซ้แบบมาตรฐาน : มข.2527

ลักษณะทั่วไป			
ประเภทของสันฝาย : ฝายไหลตกตรง	ความสูงสันฝาย : 1.20 เมตร	ความยาวสันฝาย : 20.00 เมตร	
ประตูระบายน้ำ : มี	ชนิดบานประตู : บานตรง	ขนาด (กว้าง*สูง) : 1.20*1.20	จำนวน : 2 ชุด ชนิดเครื่องยกบาน : -
อาคารบังคับน้ำ : มี			
ระบบส่งน้ำ : มี	ลักษณะคลอง : คลองดิน	ขนาดท้องคลองกว้าง : 1.50 เมตร	ความยาวประมาณ : 2.00 กิโลเมตรเมตร

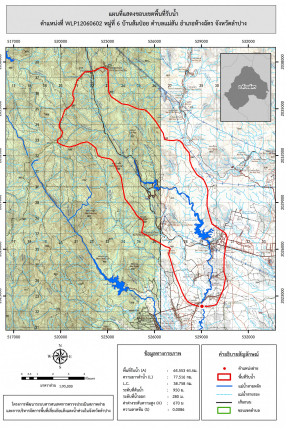
พื้นที่รับน้ำของฝายและข้อมูลประกอบ	สภาพโดยรวมของฝายและแนวทางแก้ไขปรับปรุงเบื้องต้น

<p>ข้อมูลพื้นที่รับน้ำของฝาย</p> <p>A = 64.553 ตารางกิโลเมตร</p> <p>L = 77.516 กิโลเมตร</p> <p>LC = 38.758 กิโลเมตร</p> <p>H = 670 เมตร</p> <p>s = 0.0086</p> <p>Return period = 100 ปี</p> <p>อัตราการไหลสูงสุด = 109.1 ลบ.ม./วินาที</p>	<p>สภาพโดยรวมของฝาย</p> <p>"เป็นฝาย มข.2527 มีอายุมากกว่า 10 ปี มีสภาพในแต่ละส่วนดังนี้ ส่วน Protection เหนือน้ำ : ไม่มี ส่วนเหนือน้ำ : ไม่มี ส่วนควบคุมน้ำ : ปกติมีวัชพืชขึ้นปานกลาง ส่วนท้ายน้ำ : ปกติมีวัชพืชขึ้นน้อย ส่วน Protection ท้ายน้ำ : ไม่มี ระบบส่งน้ำ : ปกติมีวัชพืชขึ้นน้อย มีสภาพตะกอนหน้าฝาย : ปานกลาง"</p> <p>แนวทางแก้ไขปรับปรุงเบื้องต้น</p> <p>มีสภาพโดยรวมปกติ ควรวางแผนการขุดลอก และกำจัดวัชพืชตามเวลาที่เหมาะสม</p>
