การตรวจสภาพฝายและแนวทางแก้ไขปรับปรุงเพื่อเพิ่มประสิทธิภาพฝาย ในจังหวัดลำปาง

รหัสฝายที่ : WLP12060606

ชื่อฝาย ต้นตอง ชื่อลำน้ำ แม่สั้น ลำน้ำสาขาของ แม่นาว/แม่น้ำวัง ประเภทลำน้ำ ลำห้วย วันที่สำรวจ 4 ต.ค. 66  
หมู่บ้าน หมู่ที่ 06 สัมปอ่ย ตำบล แม่สั้น อำเภอ ห้างฉัตร จังหวัด ลำปาง  
ก่อสร้าง เมื่อปี พ.ศ. อายุฝาย มากกว่า 20 ปี หน่วยงานรับผิดชอบ อบต.แม่สั้น ใช้แบบมาตรฐาน : มข2527

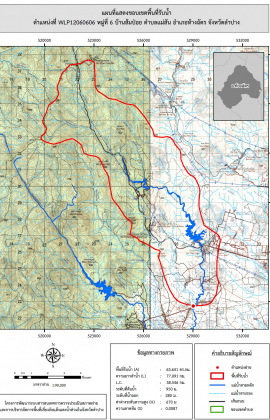
| พื้นที่รับน้ำของฝายและข้อมูลประกอบ | สภาพโดยรวมของฝายและแนวทางแก้ไขปรับปรุงเบื้องต้น |
|---|---|
| <p>ข้อมูลพื้นที่รับน้ำของฝาย</p> <p>A = 63.641 ตารางกิโลเมตร</p> <p>L = 77.091 กิโลเมตร</p> <p>LC = 38.546 กิโลเมตร</p> <p>H = 670 เมตร</p> <p>s = 0.0087</p> <p>Return period = 100 ปี</p> <p>อัตราการไหลสูงสุด = 108.12 ลบ.ม./วินาที</p> | <p>สภาพโดยรวมของฝาย</p> <p>"เป็นฝาย มข.2527 มีอายุมากกว่า 15 ปี มีสภาพในแต่ละส่วนดังนี้ ส่วน Protection เหนือหน้า : ไม่มี ส่วนเหนือหน้า : ไม่มี ส่วนควบคุมน้ำ : ปกติมีวัชพืชขึ้นน้อย ส่วนท้ายน้ำ : ปกติมีวัชพืชขึ้นน้อย ส่วน Protection ท้ายน้ำ : ไม่มี ระบบส่งน้ำ : ปกติเป็นคลองส่งน้ำคอนกรีตไม่มีวัชพืชขึ้น มีสภาพตะกอนหน้าฝาย : ปานกลาง"</p> <p>แนวทางแก้ไขปรับปรุงเบื้องต้น</p> <p>มีสภาพโดยรวมปกติ ควรวางแผนมาตรการขุดลอก และกำจัดวัชพืชตามเวลาที่เหมาะสม</p> |
