ชื่อฝาย - ชื่อลำน้ำ แม่สั้น ลำน้ำสาขาของ แม่นาว/แม่น้ำวัง ประเภทลำน้ำ ลำห้วย วันที่สำรวจ 4 ต.ค. 66
 หมู่บ้าน หมู่ที่ 07 บ้านเต่า ตำบล แม่สั้น อำเภอ หางฉัตร จังหวัด ลำปาง
 ก่อสร้าง เมื่อปี พ.ศ. อายุฝาย มากกว่า 10 ปี หน่วยงานรับผิดชอบ อบต.แม่สั้น ออกแบบเอง

ลักษณะทั่วไป			
ประเภทของสันฝาย : ฝายสันมน	ความสูงสันฝาย : 1.20 เมตร	ความยาวสันฝาย : 9.00 เมตร	
ประตูระบายน้ำ : มี	ชนิดบานประตู : บานตรง	ขนาด (กว้าง*สูง) : 0.70*1.20	จำนวน : 1 ชุด ชนิดเครื่องยกบาน : -
อาคารบังคับน้ำ : ไม่มี			
ระบบส่งน้ำ : ไม่มี	ลักษณะคลอง : -	ขนาดท้องคลองกว้าง : - เมตร	ความยาวประมาณ : - กิโลเมตรเมตร

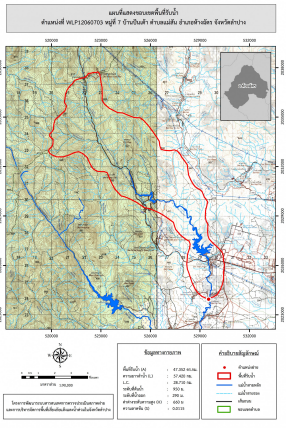
พื้นที่รับน้ำของฝายและข้อมูลประกอบ

<p>พื้นที่รับน้ำของฝาย</p> <p>A = 47.352 ตารางกิโลเมตร L = 57.42 กิโลเมตร LC = 28.71 กิโลเมตร H = 660 เมตร s = 0.0115 Return period = 100 ปี อัตราการไหลสูงสุด = 89.74 ลบ.ม./วินาที</p>	<p>สภาพโดยรวมของฝาย</p> <p>"เป็นฝาย คสล. มีอายุมากกว่า 10 ปี มีสภาพในแต่ละส่วนดังนี้ ส่วน Protection เหนือน้ำ : ไม่มี ส่วนเหนือน้ำ : ปกติมีวัชพืชขึ้นน้อย ส่วนควบคุมน้ำ : ปกติมีวัชพืชขึ้นน้อย ส่วนท้ายน้ำ : ปกติมีวัชพืชขึ้นน้อย ส่วน Protection ท้ายน้ำ : ไม่มี ระบบส่งน้ำ : ไม่มี มีสภาพตะกอนหน้าฝาย : น้อย"</p> <p>แนวทางแก้ไขปรับปรุงเบื้องต้น</p> <p>"มีสภาพโดยรวมปกติ ควรวางมาตรการขุดลอก และกำจัดวัชพืชตามเวลาที่เหมาะสม"</p>
---	---
