ชื่อฝาย - ชื่อลำน้ำ แม่สั้น ลำน้ำสาขาของ แมยว/แม่น้ำวัง ประเภทลำน้ำ ลำห้วย วันที่สำรวจ 4 ต.ค. 66
 หมู่บ้าน หมู่ที่ 07 บ้านเต่า ตำบล แม่สั้น อำเภอ หางฉัตร จังหวัด ลำปาง
 ก่อสร้าง เมื่อปี พ.ศ. อายุฝาย มากกว่า 10 ปี หน่วยงานรับผิดชอบ อบต.แม่สั้น ออกแบบเอง

พิกัดฝาย			
X(UTM)	529584	Y(UTM)	2023652
ลักษณะทั่วไป			
ประเภทของสันฝาย : ฝายสันมน	ความสูงสันฝาย : 1.50 เมตร	ความยาวสันฝาย : 10.00 เมตร	
ประตูระบายน้ำ : ไม่มี	ชนิดบานประตู : -	ขนาด (กว้าง*สูง) : -	จำนวน : - ชุด ชนิดเครื่องยกบาน : -
อาคารบังคับน้ำ : ไม่มี			
ระบบส่งน้ำ : ไม่มี	ลักษณะคลอง : -	ขนาดท้องคลองกว้าง : - เมตร	ความยาวประมาณ : - กิโลเมตรเมตร
ข้อมูลประวัติการซ่อม			
ปี พ.ศ.	รายการซ่อม	หน่วยงาน	หมายเหตุ

ผลการตรวจสอบสภาพฝาย

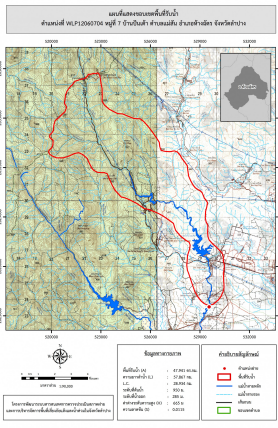
พื้นที่รับน้ำของฝายและข้อมูลประกอบ	สภาพโดยรวมของฝายและแนวทางแก้ไขปรับปรุงเบื้องต้น

<p>ข้อมูลพื้นที่รับน้ำของฝาย</p> <p>A = 47.941 ตารางกิโลเมตร L = 57.867 กิโลเมตร LC = 28.934 กิโลเมตร H = 665 เมตร s = 0.0115 Return period = 100 ปี อัตราการไหลสูงสุด = 90.45 ลบ.ม./วินาที</p>	<p>สภาพโดยรวมของฝาย</p> <p>"เป็นฝาย คสล. มีอายุมากกว่า 10 ปี มีสภาพในแต่ละส่วนดังนี้ ส่วน Protection เหนือน้ำ : ไม่มี ส่วนเหนือน้ำ : ปกติมีวัชพืชขึ้นปานกลาง ส่วนควบคุมน้ำ : ปกติมีวัชพืชขึ้นปานกลาง ส่วนท้ายน้ำ : ปกติมีวัชพืชขึ้นปานกลาง ส่วน Protection ท้ายน้ำ : ไม่มี ระบบส่งน้ำ : ไม่มี มีสภาพตะกอนหน้าฝาย : ปานกลาง"</p> <p>แนวทางแก้ไขปรับปรุงเบื้องต้น</p> <p>"มีสภาพโดยรวมปกติ ควรวางมาตรการขุดลอก และกำจัดวัชพืชตามเวลาที่เหมาะสม"</p>
