ชื่อฝาย ทุ่งยาว ชื่อลำน้ำ แม่ปุ่น ลำน้ำสาขาของ แม่สัน/แม่ยาว/แม่น้ำวัง ประเภทลำน้ำ ลำห้วย วันที่สำรวจ 4 ต.ค. 66  
 หมู่บ้าน หมู่ที่ 08 นาเงิน ตำบล แม่สัน อำเภอ หางฉัตร จังหวัด ลำปาง  
 ก่อสร้าง เมื่อปี พ.ศ. 2552 อายุฝาย 14 หน่วยงานรับผิดชอบ อบต.แม่สัน ออกแบบเอง

ผลการตรวจสอบสภาพฝาย

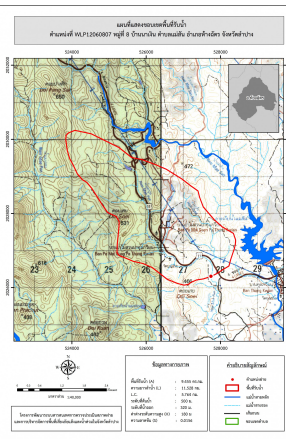
พื้นที่รับน้ำของฝายและข้อมูลประกอบ	สภาพโดยรวมของฝายและแนวทางแก้ไขปรับปรุงเบื้องต้น

<p>ข้อมูลพื้นที่รับน้ำของฝาย</p> <p>A = 9.455 ตารางกิโลเมตร                      L = 11.528 กิโลเมตร                      LC = 5.764 กิโลเมตร                      H = 180 เมตร                      s = 0.0156                      c = 0.3                      I = 45 มิลลิเมตร/ชั่วโมง                      Return period = 100 ปี                      อัตราการไหลสูงสุด = 23.66 ลบ.ม./วินาที</p>	<p><b>สภาพโดยรวมของฝาย</b></p> <p>"เป็นฝาย คสล. ก่อสร้างเมื่อปี พ.ศ.2552 มีอายุ 14 ปี มีสภาพในแต่ละส่วนดังนี้ ส่วน Protection เหนือน้ำ : ไม่มี ส่วนเหนือน้ำ : ไม่มี ส่วนควบคุมน้ำ : ตัวฝายถูกกัดเซาะด้านข้างทำให้เส้นทางน้ำเปลี่ยนทิศทางการไหล มีการทรุดตัว รื้อ มีรูโหว่ด้านข้าง และมีการเคลื่อนตัวของฝาย ไม่สามารถกักเก็บน้ำได้ ส่วนท้ายน้ำ : มีการกัดเซาะต่อเนื่องจากส่วนควบคุมน้ำ และมีวัชพืชขึ้นมาก ส่วน Protection ท้ายน้ำ : ไม่มี ระบบส่งน้ำ : ไม่มี มีสภาพตะกอนหน้าฝาย : มาก"</p> <p><b>แนวทางแก้ไขปรับปรุงเบื้องต้น</b></p> <p>"ตัวฝายถูกกัดเซาะทำให้น้ำเปลี่ยนทิศทางไหลควรได้รับการปรับปรุงโดยการขุดลอกบ่ออัดสร้างคันกันน้ำใหม่ และควรทำผนังป้องกันการกัดเซาะทั้งด้านเหนือน้ำ และท้ายน้ำเพื่อไม่ให้เกิดผลกระทบต่อดำฝาย ควรวางแผนการขุดลอก และกำจัดวัชพืชตามเวลาที่เหมาะสม"</p>
