ชื่อฝาย ประชาอาสา ชื่อลำน้ำ แม่ป๋อน ลำน้ำสาขาของ แม่น้ำแม่ป๋อน ประเภทลำน้ำ ลำห้วย วันที่สำรวจ 3 ต.ค. 66  
 หมู่บ้าน หมู่ที่ 09 หัวทุ่งพัฒนา ตำบล แม่สัน อำเภอ หางฉัตร จังหวัด ลำปาง  
 ก่อสร้าง เมื่อปี พ.ศ. 2554 อายุฝาย 12 หน่วยงานรับผิดชอบ ที่ว่าการอำเภอหางฉัตร ใช้แบบมาตรฐาน : มข.2527

ลักษณะทั่วไป			
ประเภทของสันฝาย : ฝายไหลตกตรง	ความสูงสันฝาย : 1.00 เมตร	ความยาวสันฝาย : 14.00 เมตร	
ประตูระบายน้ำ : มี	ชนิดบานประตู : บานตรง	ขนาด (กว้าง*สูง) : 1.20*1.00	จำนวน : 1 ชุด
อาคารบังคับน้ำ : มี	แบบเปิด : ฝั้งซ้าย	ชนิดบานประตู : -	ชนิดเครื่องยกบาน : -
ระบบส่งน้ำ : มี	ลักษณะคลอง : คลองดิน	ขนาดท้องคลองกว้าง : 1.00 เมตร	ความยาวประมาณ : 1.00 กิโลเมตรเมตร

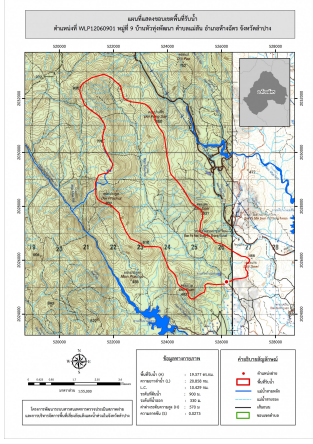
พื้นที่รับน้ำของฝายและข้อมูลประกอบ	สภาพโดยรวมของฝายและแนวทางแก้ไขปรับปรุงเบื้องต้น
------------------------------------	---

<p><b>ข้อมูลพื้นที่รับน้ำของฝาย</b>                      A = 19.377 ตารางกิโลเมตร                      L = 20.858 กิโลเมตร                      LC = 10.429 กิโลเมตร                      H = 570 เมตร                      s = 0.0273                      c = 0.3                      I = 35 มิลลิเมตร/ชั่วโมง                      Return period = 100 ปี                      อัตราการไหลสูงสุด = 37.71 ลบ.ม./วินาที</p>	<p><b>สภาพโดยรวมของฝาย</b>                      "เป็นฝาย มข.2527 ก่อสร้างเมื่อปี พ.ศ.2554 มีอายุ 12 ปี มีสภาพในแต่ละส่วนดังนี้ ส่วน Protection เหนือหน้า : ไม่มี ส่วนเหนือหน้า : ไม่มี ส่วนควบคุมน้ำ : ตัวฝายได้รับความเสียหายมากถูกกัดเซาะขาดหมดสภาพไม่สามารถใช้งานได้ ส่วนท้ายน้ำ : ถูกกัดเซาะพังเสียหายหมดสภาพ ส่วน Protection ท้ายน้ำ : ไม่มี ระบบส่งน้ำ : ปกติมีวัชพืชขึ้นปานกลาง มีสภาพตะกอนหน้าฝาย : ปานกลาง"</p> <p><b>แนวทางแก้ไขปรับปรุงเบื้องต้น</b>                      "ควรรื้อถอน และก่อสร้างใหม่โดยให้พิจารณาจาก 4 ส่วนดังนี้                      1.มีรูปแบบของฝายให้เหมาะสมกับลักษณะภูมิประเทศ ความลาดชันและปริมาณตะกอนในลำน้ำ                      2.ความยาวสันฝายไม่น้อยกว่าความกว้างสันน้ำเดิม                      3.ความสูงสันฝายเหมาะสมไม่ทำให้เกิดน้ำล้นตลิ่งในช่วงน้ำหลาก                      4.อาคารสลายพลังงานด้านหลังตัวฝายสามารถลดพลังงานของน้ำไม่ทำให้เกิดการกัดเซาะท้ายฝาย"</p>
