ชื่อฝาย ทุ่งปง ชื่อลำน้ำ แม่โพธิ์ ลำน้ำสาขาของ แม่น้อย/แม่น้ำวัง ประเภทลำน้ำ ลำห้วย วันที่สำรวจ 19 ต.ค. 66
 หมู่บ้าน หมู่ที่ 01 ทุ่งผา ตำบล วอแก้ว อำเภอ หางฉัตร จังหวัด ลำปาง
 ก่อสร้าง เมื่อปี พ.ศ. อายุฝาย มากกว่า 15 ปี หน่วยงานรับผิดชอบ อบต.วอแก้ว ออกแบบเอง

พิกัดฝาย			
X(UTM)	539308	Y(UTM)	2031280
ลักษณะทั่วไป			
ประเภทของสันฝาย : ฝายสันกว้าง	ความสูงสันฝาย : 2.00 เมตร	ความยาวสันฝาย : 14.00 เมตร	
ประตูระบายน้ำ : ไม่มี	ชนิดบานประตู : -	ขนาด (กว้าง*สูง) : -	จำนวน : - ชุด ชนิดเครื่องยกบาน : -
อาคารบังคับน้ำ : ไม่มี			
ระบบส่งน้ำ : ไม่มี	ลักษณะคลอง : -	ขนาดท้องคลองกว้าง : - เมตร	ความยาวประมาณ : - กิโลเมตรเมตร
ข้อมูลประวัติการซ่อม			
ปี พ.ศ.	รายการซ่อม	หน่วยงาน	หมายเหตุ

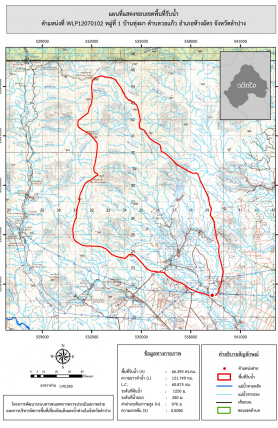
พื้นที่รับน้ำของฝายและข้อมูลประกอบ	สภาพโดยรวมของฝายและแนวทางแก้ไขปรับปรุงเบื้องต้น

<p>ข้อมูลพื้นที่รับน้ำของฝาย</p> <p>A = 66.395 ตารางกิโลเมตร L = 121.749 กิโลเมตร LC = 60.875 กิโลเมตร H = 970 เมตร s = 0.008 Return period = 100 ปี อัตราการไหลสูงสุด = 111.05 ลบ.ม./วินาที</p>	<p>สภาพโดยรวมของฝาย</p> <p>"เป็นฝาย คสล. มีอายุมากกว่า 15 ปี มีสภาพในแต่ละส่วนดังนี้ ส่วน Protection เหนือน้ำ : ไม่มี ส่วนเหนือน้ำ : ไม่มี ส่วนควบคุมน้ำ : ปกติมีวัชพืชขึ้นน้อย ส่วนท้ายน้ำ : ปกติมีวัชพืชขึ้นน้อย ส่วน Protection ท้ายน้ำ : ไม่มี ระบบส่งน้ำ : ไม่มี มีสภาพตะกอนหน้าฝาย : ปานกลาง"</p> <p>แนวทางแก้ไขปรับปรุงเบื้องต้น</p> <p>"มีสภาพโดยรวมปกติ ควรวางมาตรการขุดลอก และกำจัดวัชพืชตามเวลาที่เหมาะสม"</p>
